## **Asbestinventarisatie**

Gebouwfunctie: Sportcomplex  
Adres: Lucas van Leydenlaan 2  
Plaats: Roelofarendsveen  
Doel / Aanleiding: Renovatie  
Projectnummer: 19.127  
Versie: 1.0  
Rapport datum: 14-03-2019  
Rapport geldig tot\*: 14-03-2022

## **Titelblad**

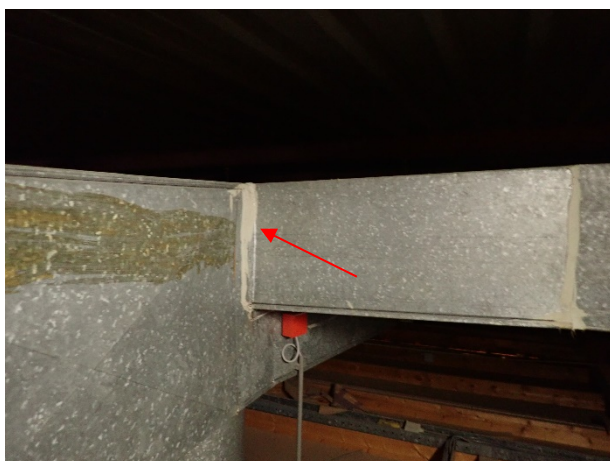
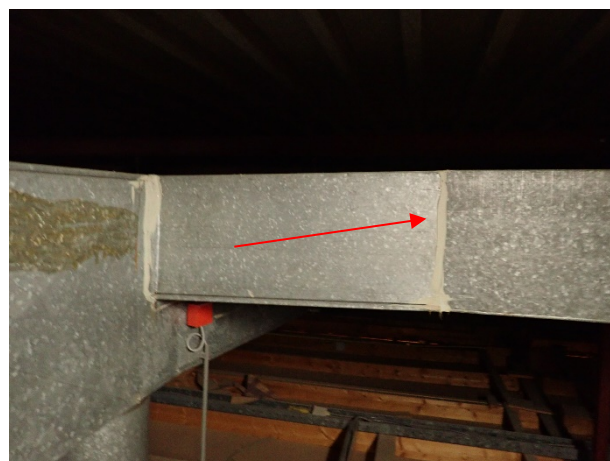
#### 5.1.1 Bronnummer 19.127-01 – Kit

| <b>Omschrijving:</b> | Kit tussen lbk kanalen | <b>Hoeveelheid (circa):</b> | 94 m <sup>1</sup> |
| <b>Locatie:</b> | Boven plafond sporthal | <b>Analyserferentie:</b> | 19.002833/0– MM01 |
| <b>Bevestiging:</b> | Gekit | <b>Analyseresultaat:</b> | <b>Chrysotiel 2-5%</b> |
| <b>Beschadiging:</b> | Licht beschadigd | <b>Soort asbest:</b> | Serpentijn |
| <b>Verwerking:</b> | Licht verweerd | <b>Gebondenheid:</b> | Hechtgebonden |
| <b>Bereikbaarheid:</b> | Matig | <b>Risicoklasse:</b> | 1/2 |

Wij adviseren aan de asbesthoudende toepassing geen werkzaamheden te (laten) verrichten. De verwijdering van deze asbesthoudende toepassing kan ook zonder schade aan het asbesthoudende materiaal toe te brengen, hierdoor komt de sanering in Risicoklasse 1. De asbesthoudende toepassing dient van te voren volledig ingepakt/gesloten te worden. De verwijdering van deze asbesthoudende toepassing kan niet zonder schade aan het asbesthoudende materiaal toe te brengen, hierdoor komt de sanering in Risicoklasse 2. De sanering dient te geschieden door een daartoe gecertificeerd asbestverwijderingsbedrijf.

Wanneer deze bron niet op korte termijn zal worden gesaneerd, adviseren wij hiervoor het opstellen van een asbestbeheersplan.

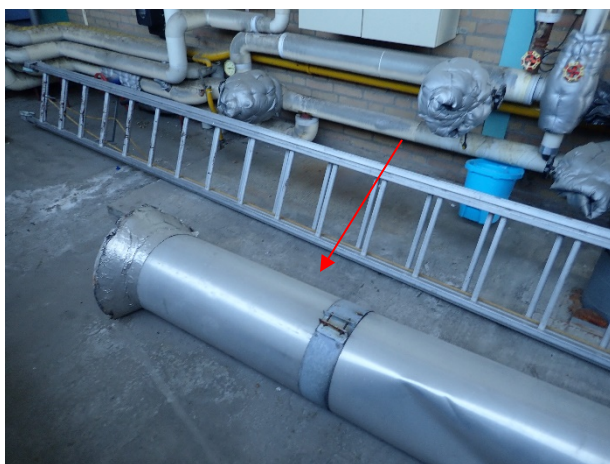
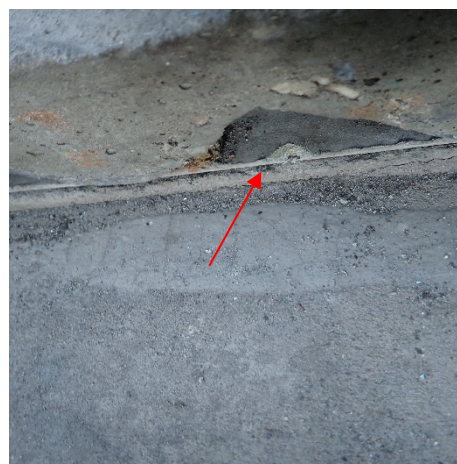
### 5.1.2 Bronnummer 19.127-02 – Plaat onder opstort

| <b>Omschrijving:</b> | Plaat onder opstort | <b>Hoeveelheid (circa):</b> | 6 m <sup>2</sup> |
| <b>Locatie:</b> | Technische ruimte dak | <b>Analysereferentie:</b> | 19.002833/0– MM02 |
| <b>Bevestiging:</b> | Ingestort | <b>Analyseresultaat:</b> | Chrysotiel 2-5% |
| <b>Beschadiging:</b> | Licht beschadigd | <b>Soort asbest:</b> | Serpentijn |
| <b>Verwerking:</b> | Licht verweerd | <b>Gebondenheid:</b> | Hechtgebonden |
| <b>Bereikbaarheid:</b> | Slecht | <b>Risicoklasse:</b> | 2 |

Wij adviseren aan de asbesthoudende toepassing geen werkzaamheden te (laten) verrichten.

De verwijdering van deze asbesthoudende toepassing kan niet zonder schade aan het asbesthoudende materiaal toe te brengen, hierdoor komt de sanering in Risicoklasse 2. De sanering dient te geschieden door een daartoe gecertificeerd asbestverwijderingsbedrijf.

Wanneer deze bron niet op korte termijn zal worden gesaneerd, adviseren wij hiervoor het opstellen van een asbestbeheersplan.

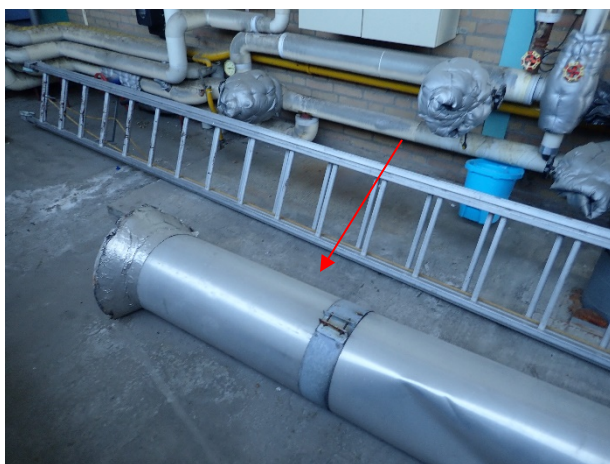
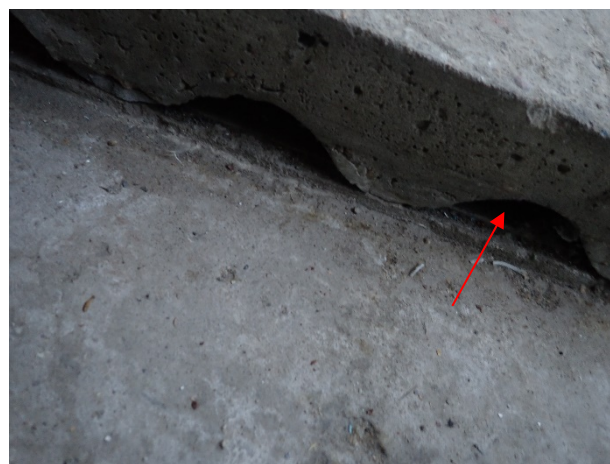
### 5.1.3 Bronnummer 19.127-03 – Golfplaat onder opstort

| <b>Omschrijving:</b> | Golfplaat onder opstort | <b>Hoeveelheid (circa):</b> | 6 m <sup>2</sup> |
| <b>Locatie:</b> | Technische ruimte dak | <b>Analysereferentie:</b> | 19.002833/0– MM03 |
| <b>Bevestiging:</b> | Ingestort | <b>Analyseresultaat:</b> | Chrysotiel 10-15% |
| <b>Beschadiging:</b> | Licht beschadigd | <b>Soort asbest:</b> | Serpentijn |
| <b>Verwerking:</b> | Licht verweerd | <b>Gebondenheid:</b> | Hechtgebonden |
| <b>Bereikbaarheid:</b> | Slecht | <b>Risicoklasse:</b> | 2 |

Wij adviseren aan de asbesthoudende toepassing geen werkzaamheden te (laten) verrichten.

De verwijdering van deze asbesthoudende toepassing kan niet zonder schade aan het asbesthoudende materiaal toe te brengen, hierdoor komt de sanering in Risicoklasse 2. De sanering dient te geschieden door een daartoe gecertificeerd asbestverwijderingsbedrijf.

Wanneer deze bron niet op korte termijn zal worden gesaneerd, adviseren wij hiervoor het opstellen van een asbestbeheersplan.

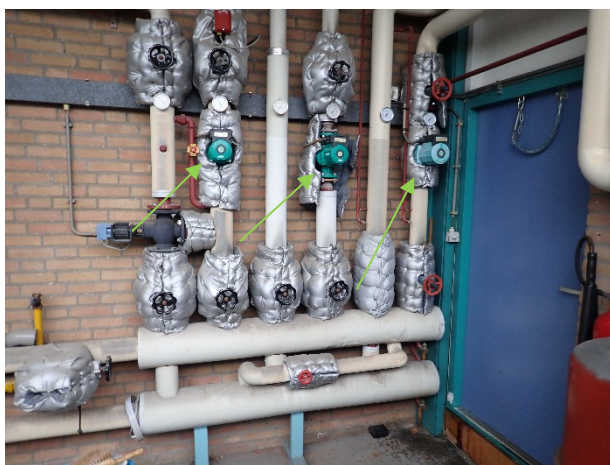
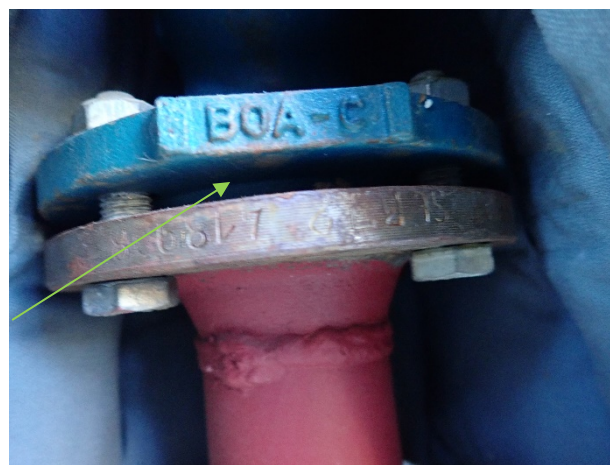
## 5.1.4 Bronnummer 19.127-04 – Pakkingen

| <b>Omschrijving:</b> | Pakkingen | <b>Hoeveelheid (circa):</b> | 8 stuks |
| <b>Locatie:</b> | Technische ruimte op dak tussen Wilopomp flenzen | <b>Analysereferentie:</b> | 19.002833/0 – MM04 |
| <b>Bevestiging:</b> | Geklemd | <b>Analyseresultaat:</b> | Niet aantoonbaar |

Geen asbest aangetroffen conform analyse.

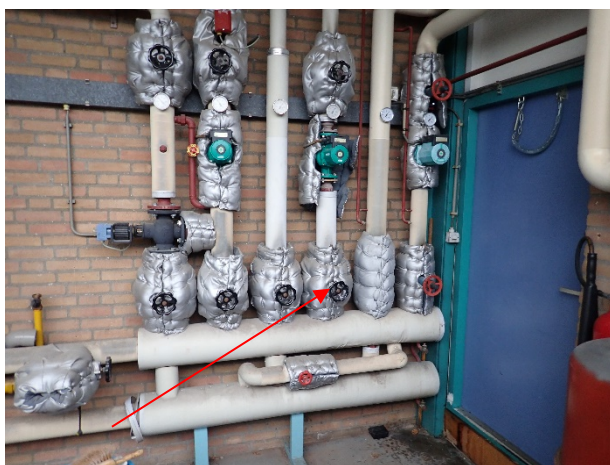
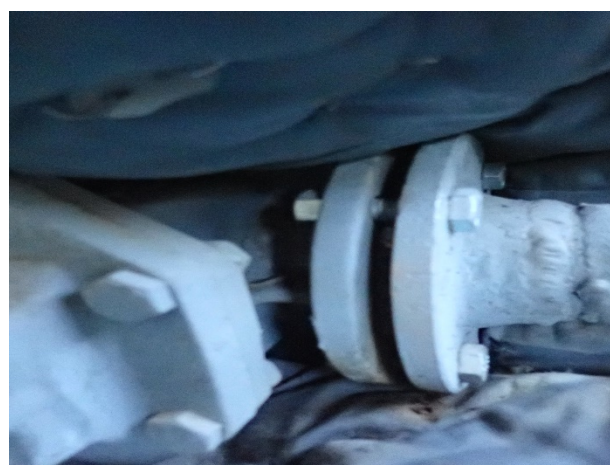
### 5.1.5 Bronnummer 19.127-05 – Pakkingen

| <b>Omschrijving:</b> | Pakkingen | <b>Hoeveelheid (circa):</b> | 28 stuks |
| <b>Locatie:</b> | Technische ruimte op dak tussen flenzen | <b>Analysereferentie:</b> | 19.002833/0 – MM05/06/07 |
| <b>Bevestiging:</b> | Geklemd | <b>Analyseresultaat:</b> | <b>Chrysotiel 30-60%</b> |
| <b>Beschadiging:</b> | Licht beschadigd | <b>Soort asbest:</b> | Serpentijn |
| <b>Verwerking:</b> | Licht verweerd | <b>Gebondenheid:</b> | Niet hechtgebonden |
| <b>Bereikbaarheid:</b> | Matig | <b>Risicoklasse:</b> | 1/2 |

Gezien de analyse resultaten van de bemonsterde pakkingen, kan zonder aanvullende monsternamen, geen eenduidige hoeveelheid worden bepaald van de niet- en wel asbesthoudende pakkingen.

Om de exacte hoeveelheid vast te stellen, dient iedere pakking (met uitzondering van de pakkingen tussen de flenzen van de Wilo pompen) individueel te worden bemonsterd. Echter kan de opdrachtgever ervoor kiezen om al de pakkingen, als asbesthoudend te beschouwen en als zodanig te (laten) verwijderen.

Indien de opdrachtgever ervoor kiest om al de pakkingen als asbesthoudend te beschouwen, adviseren wij aan de asbesthoudende toepassing geen werkzaamheden te (laten) verrichten.

Indien de flenspakkingen inclusief flenzen als geheel worden verwijderd kunnen de werkzaamheden uitgevoerd worden onder restricties behorende bij risicoklasse 1.

Indien de flenspakkingen gedemonteerd worden dan kan de verwijdering van deze asbesthoudende toepassing niet zonder schade aan het asbesthoudende materiaal toe te brengen, hierdoor komt de sanering in Risicoklasse 2. De sanering dient te geschieden door een daartoe gecertificeerd asbestverwijderingsbedrijf.

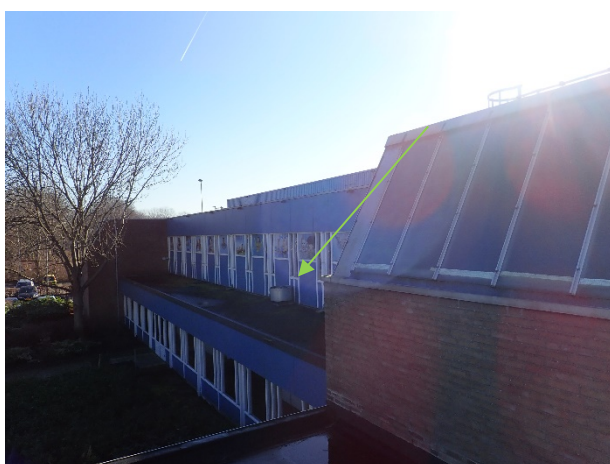
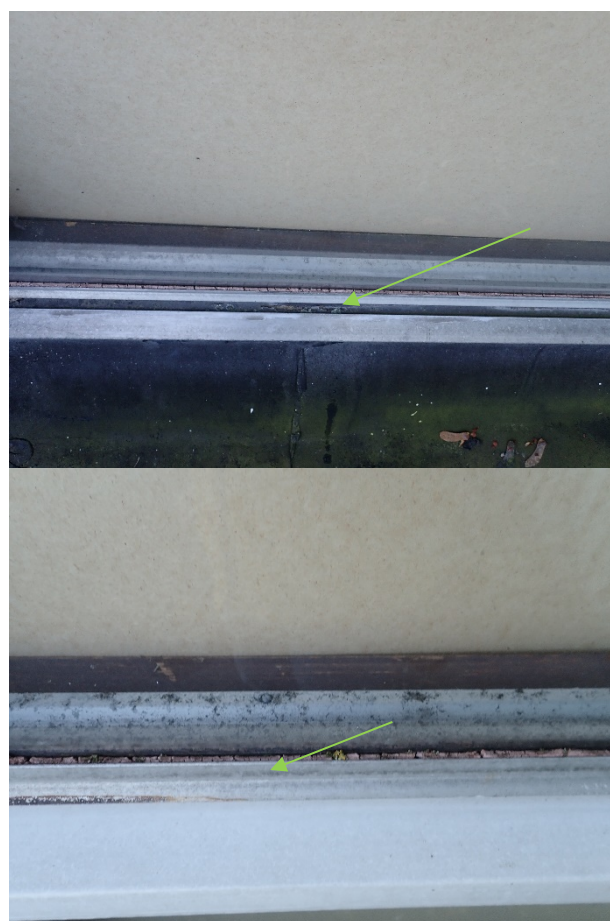
Geen asbest aangetroffen conform analyse.

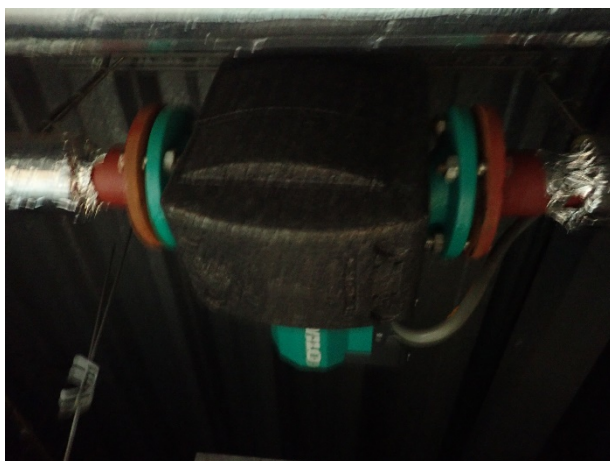
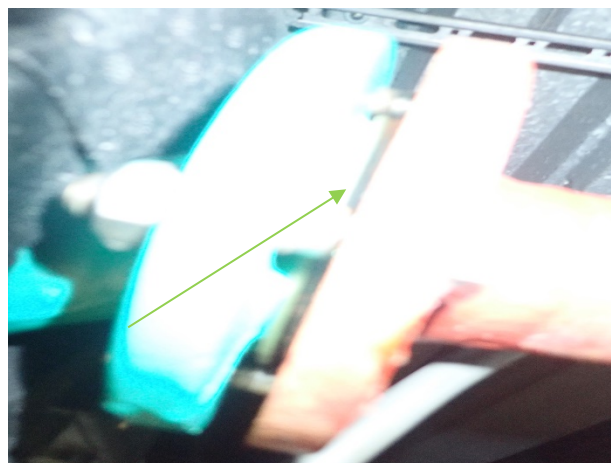
Geen asbest aangetroffen conform analyse.

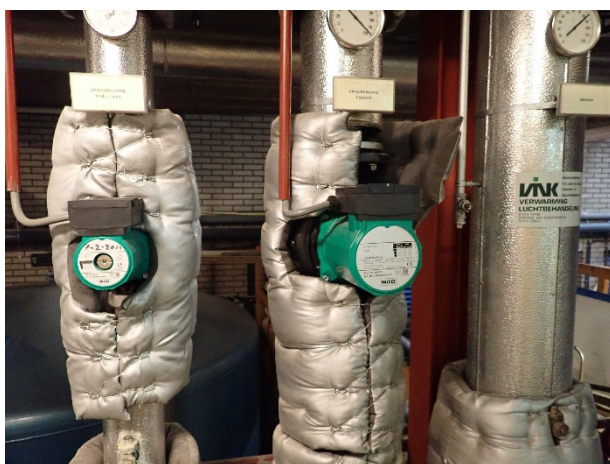
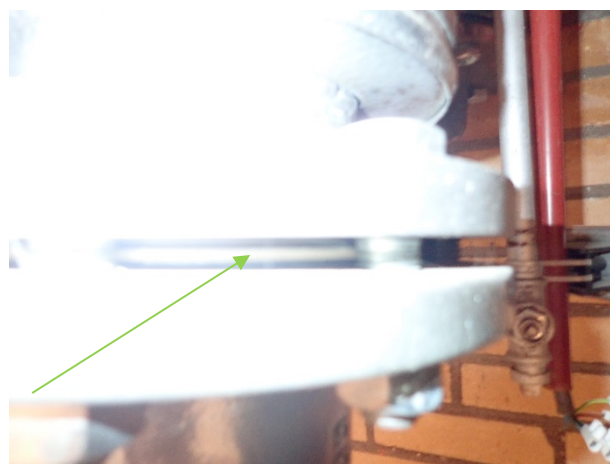
Geen asbest aangetroffen conform analyse.

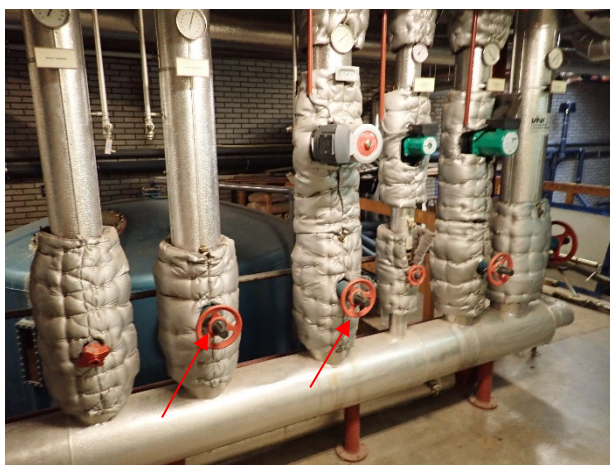
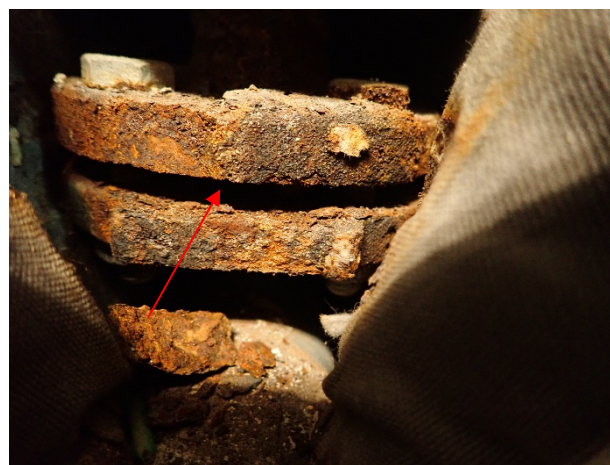
Gezien de analyse resultaten van de bemonsterde pakkingen, kan zonder aanvullende monsternamen, geen eenduidige hoeveelheid worden bepaald van de niet- en wel asbesthoudende pakkingen.

Indien de flenspakkingen gedemonteerd worden dan kan de verwijdering van deze asbesthoudende toepassing niet zonder schade aan het asbesthoudende materiaal toe te brengen, hierdoor komt de sanering in Risicoklasse 2. De sanering dient te geschieden door een daartoe gecertificeerd asbestverwijderingsbedrijf.

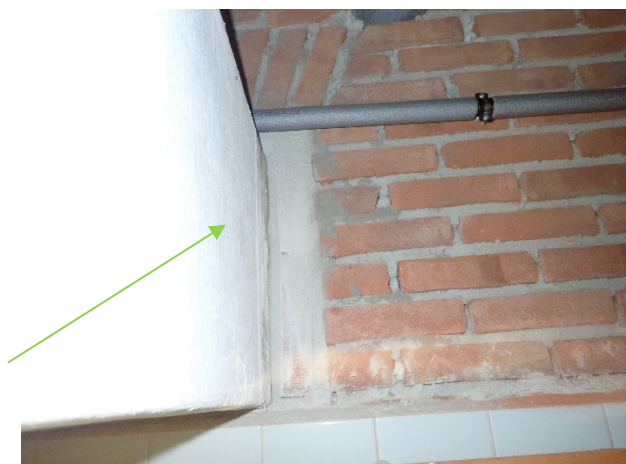
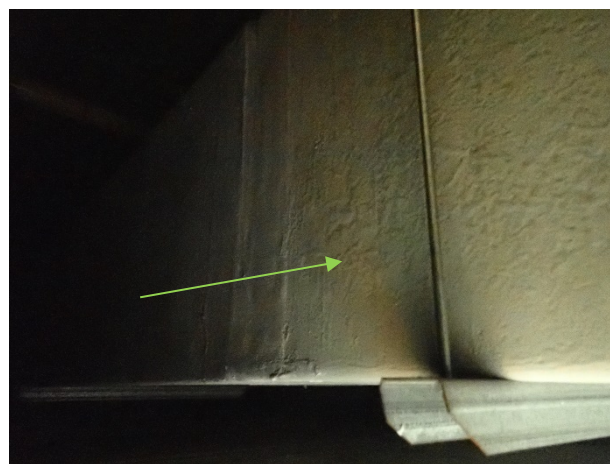
Geen asbest aangetroffen conform analyse.
