**Bomen-effect-analyse (BEA)**  
**t.b.v. voorgenomen bouw**  
**terrein achter de Remonstrantse kerk te Oude Wetering**

# ***Boom Effect Analyse***

## **Ten behoeve van Bouwplan Remonstrantse kerk te Oude Wetering**

Datum rapport : 4 juli 2025  
Onderzoek : Maarten H. van Atten  
Rapportage : Maarten H. van Atten  
Opname-datum BEA : 20 juni en 27 juni 2025  
Status : Definitief  
Versie : 1.0

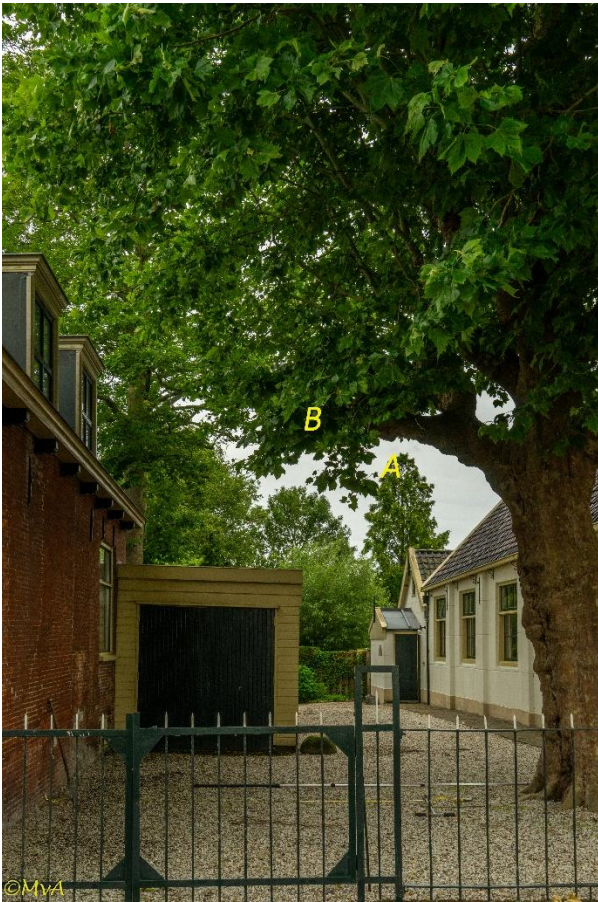
Afbeelding 5: Ruimte tussen woning en boom

De toegangsweg komt direct naast/tegen kosterswoning (Kerkstraat 40). En dus onder de kroon van de gekandelaarde Plataan. De Plataan maakt met zijn beworteling ook gebruik van deze ruimte.

Bij punt A op afbeelding 5 is de ruimte tussen maaiveld en zijarm van de boom 4,1 m. Bij punt B is de ruimte tussen maaiveld en kroon 4,4 m, voldoende voor de vereiste vrije doorgang voor verhuisauto's en bouwverkeer.

De ruimte tussen woning en punt B is 3,2 m (de dakgoot bevindt zich ook nog in deze ruimte). De ruimte tussen woning en punt A is max. 3,8 m.

Er kan een toegangsweg gemaakt worden van ca. 3 m breed. (minus de benodigde ruimte tegen de woning).

Om een fundering te kunnen maken, moeten sommige wortels van de boom geamputeerd worden. Dit kan door de wortels op ca. 2 tot 3 m van de boom vrij te graven en recht af te zagen.

Indien de gegraven sleuf opgevuld wordt met bomengrond, kan de boom hierin nieuwe wortels vormen.

De stabiliteit wordt gewaarborgd door voorafgaand aan de werkzaamheden, de kroon te knotten.

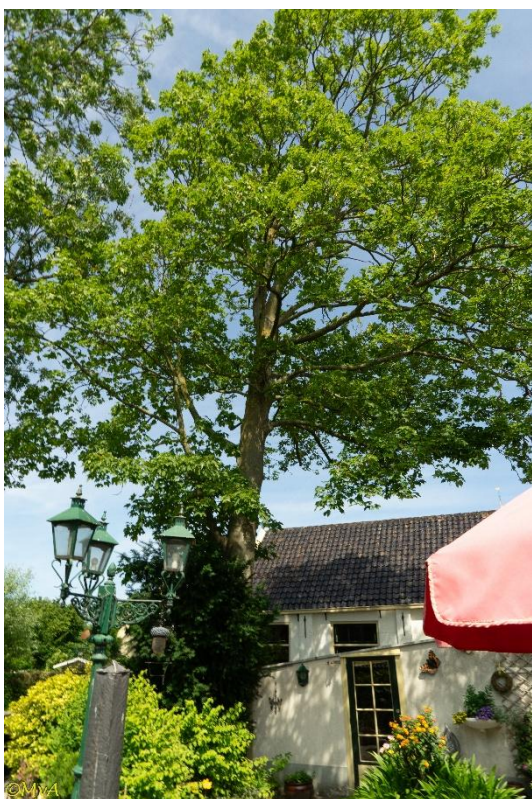
Boom 4 en 5 zijn beeldbepalend. Deze hebben echter nu al een dermate verminderde conditie en onvoldoende vitaliteit, dat behoud niet wenselijk is. Immers deze bomen zullen tijdens de bouw onvermijdelijk veel wortelverlies lijden en daardoor versneld aftakelen en alsnog moeten worden verwijderd. Beter nu 'schoon schip maken' en straks iets nieuws planten dat past bij de bebouwing.

| Nummer: | Naam: | Nederlandse naam: | Stam-doorsnede | kroon doorsnede | Hoogte | Conditie | Toekomst-verwachting | Opmerking | Gebreken | |
|---|---|---|---|---|---|---|---|---|---|---|
| 4 | Acer pseudoplatanus | Esdoorn | 70 | 10 | 15 | matig | 1-5 jaar | | dood hout | ingerotte snoeiwonden |

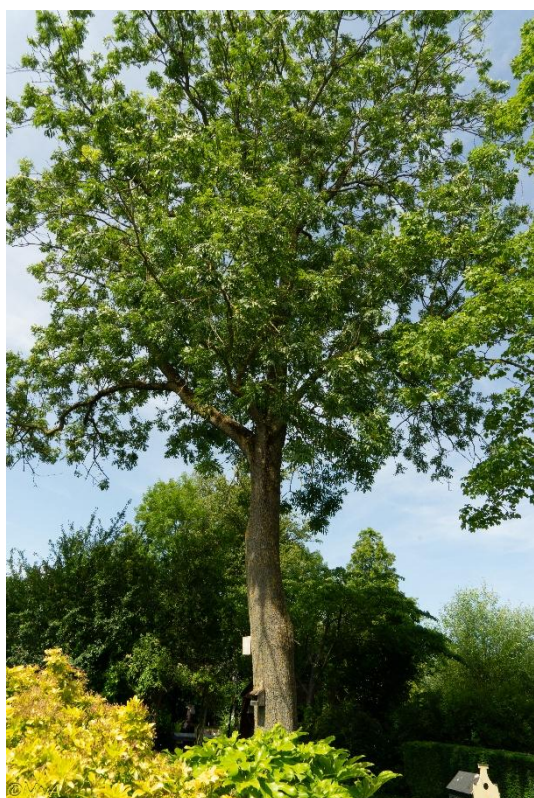
| Nummer: | Naam: | Nederlandse naam: | Stam-doorsnede | kroon doorsnede | Hoogte | Conditie | Toekomst-verwachting | Opmerking | Gebreken | |
|---|---|---|---|---|---|---|---|---|---|---|
| 5 | Fraxinus excelsior | Es | 70 | 10 | 15 | slecht | 1-5 jaar | | dood hout | ingerotte snoeiwonden |

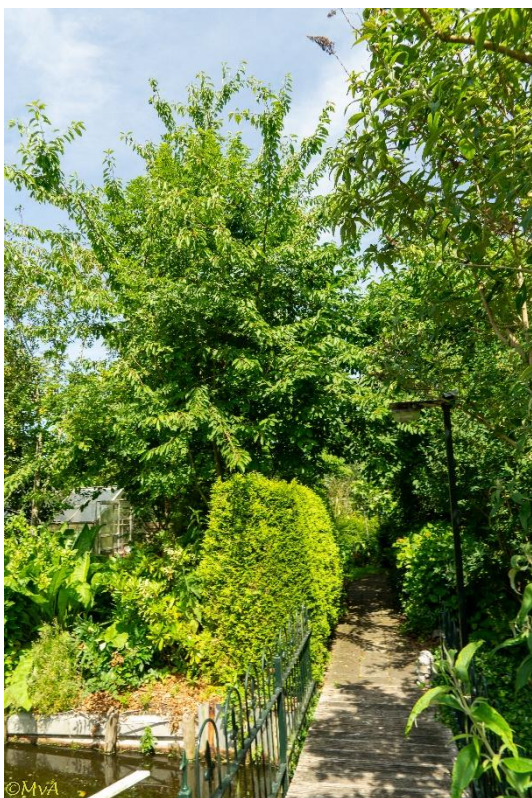
| 19 | Prunus avium | Zoete kers | 25 | 8 | 8 | goed | >15 jaar | | inrotting<br>stam | |

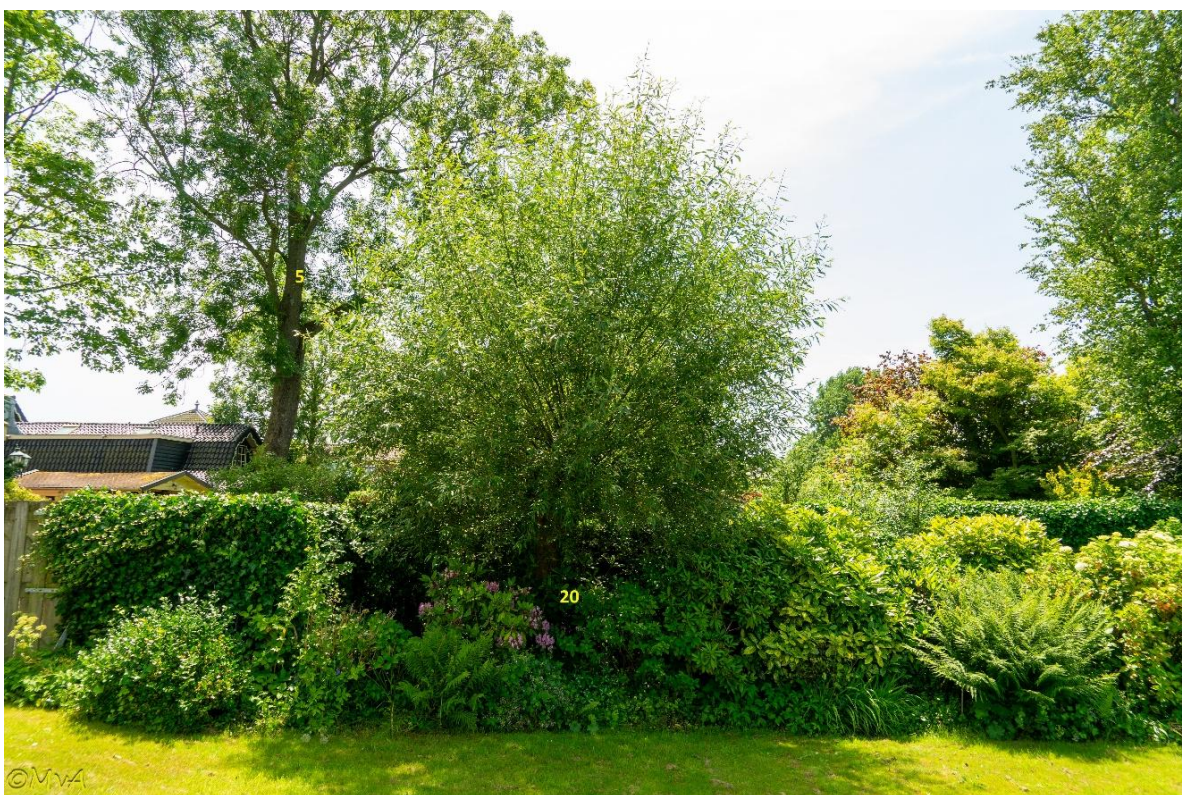
| 20 | Salix alba knot | Wilg | 30 | variabel | variabel | goed | 1-5 jaar | | inrotting<br>stam | |

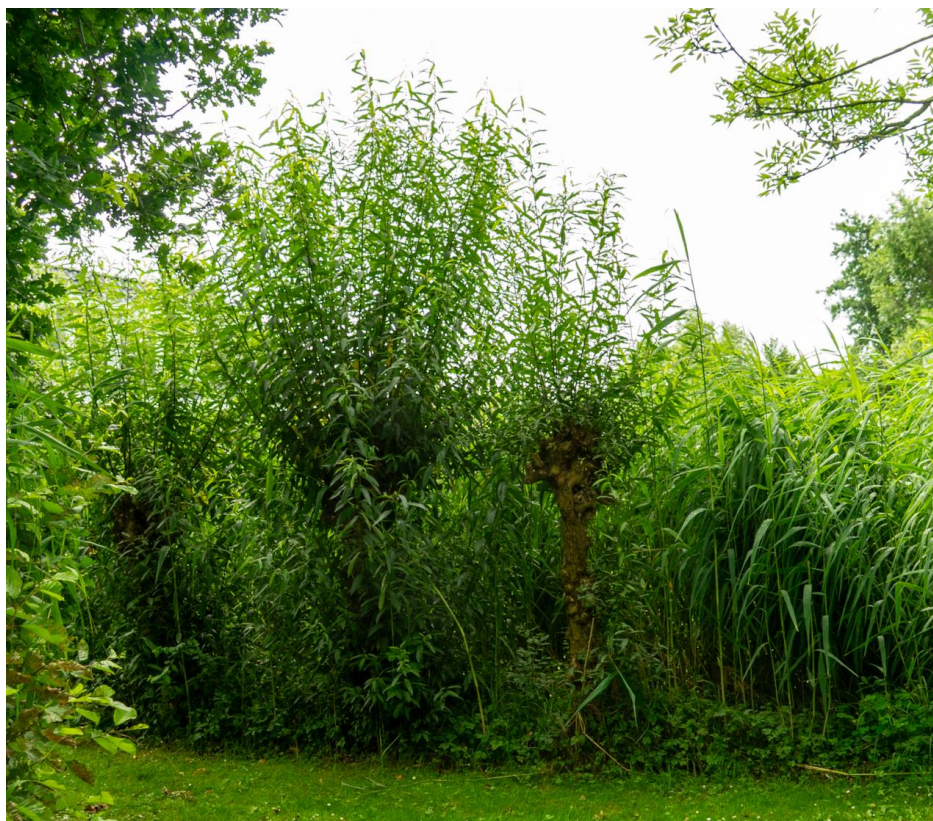
Boom 23, 24, 25 en 26 hebben een mindere toekomstverwachting. Deze staan echter langs de grens van het perceel (blijven tijdens de bouwwerkzaamheden ongemoeid) en kunnen mogelijk behouden blijven.

| 23 | Salix petandra knot | Knotwilg | 30 | variabel | variabel | redelijk | 5-15<br>jaar | | inrotting<br>stam | |

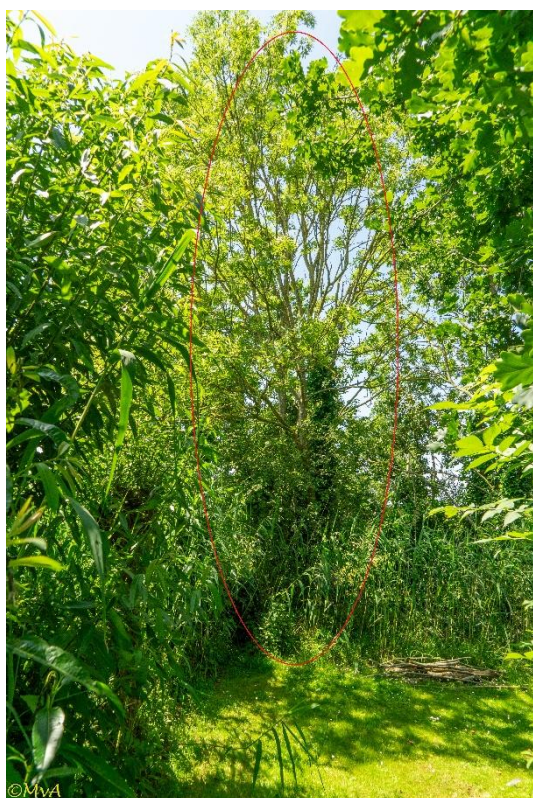
| 26 | Fraxinus excelsior stoel | Es | 25 | 8 | 10 | matig | 1-5 jaar | | | |

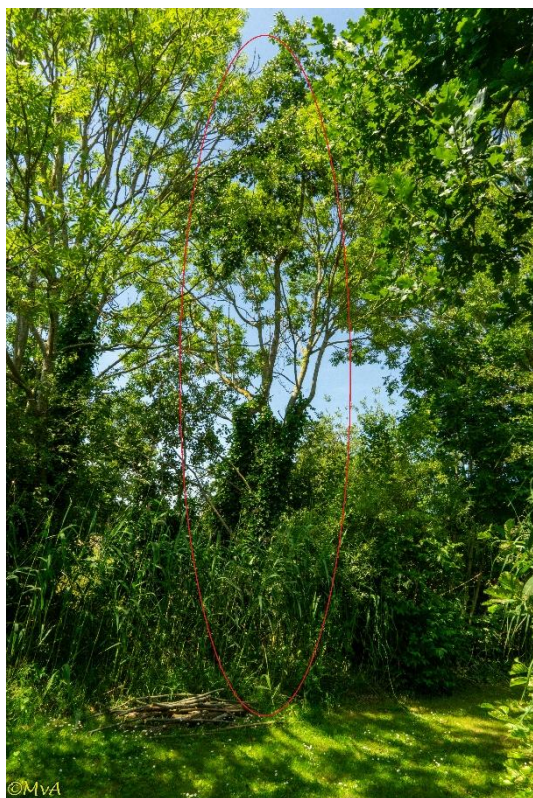
| 27 | Fraxinus excelsior stoel met een Alnus glutinosa | | 25 | 6 | 10 | slecht | >15 jaar | | | |

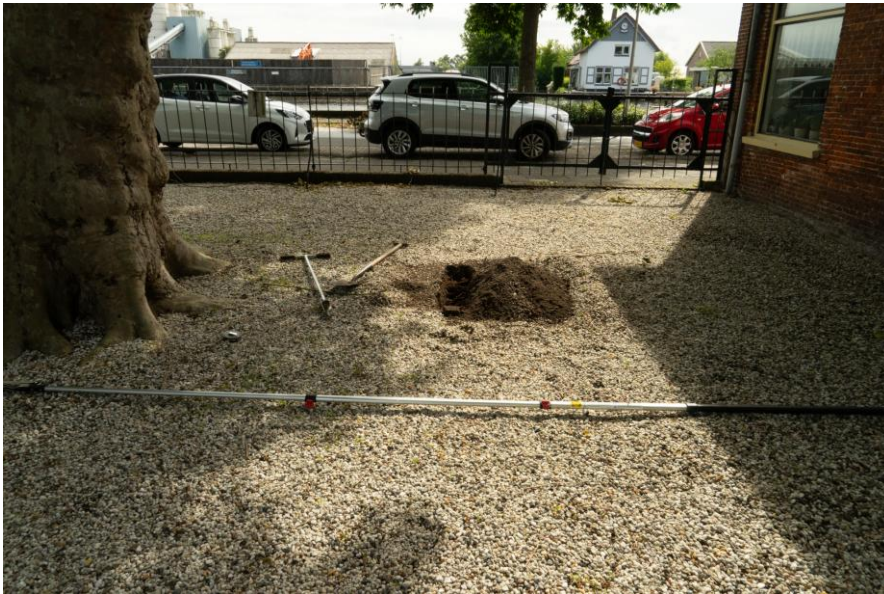
Afbeelding 33: Het grindt onder de Platanen heeft geen duidelijke fundering. De bodem is verdicht, en toch kunnen de platanen erin wortelen. Zie ook afbeelding 6.

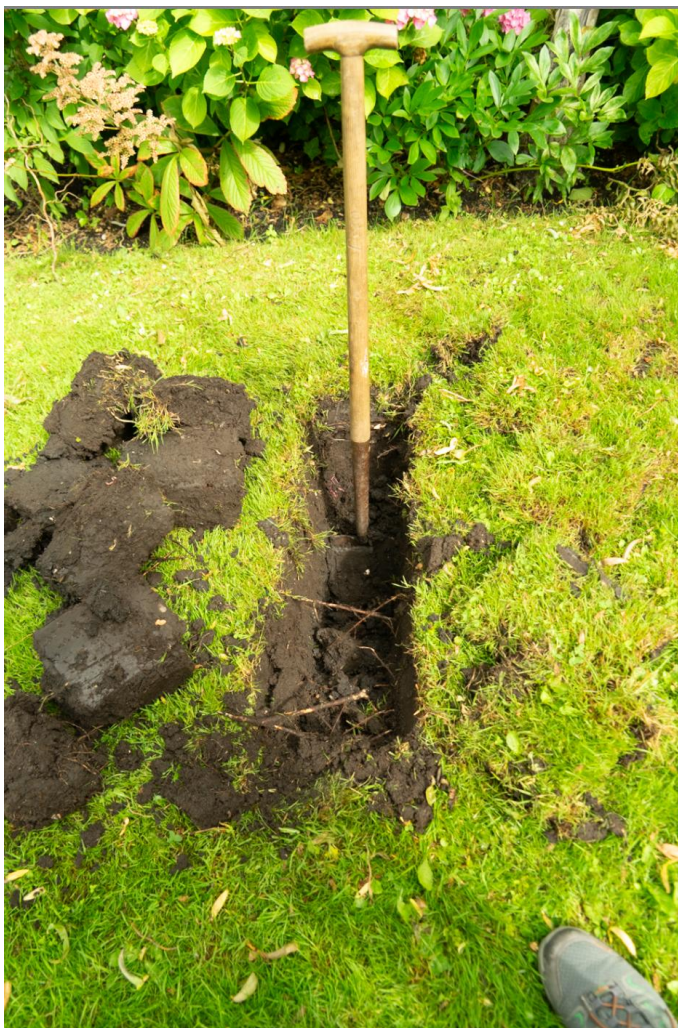
Het noordelijke gedeelte van het perceel (er loopt een smal slootje midden door het perceel) heeft een slechte structuur. Beworteling buiten de kroonprojecties is naar verwachting minder intensief en tot verder buiten de kroonprojectie uitgeweid.

Afbeelding 35: noordelijk perceel. Aan de niet uit elkaar vallen bonken is te zien dat de structuur slecht is.
