## Herenweg 45, Rijnsaterwoude

Milieuhygiënisch vooronderzoek  
Verkennd milieukundig bodemonderzoek  
Verkennd asbestonderzoek  
Indicatief verhardingsonderzoek

Kenmerk : A4244/JHA/rap2  
Datum : 30 augustus 2023

Opdrachtgever : Condor Project Development B.V.  
: Koningin Julianaweg 23  
: 2264 BA, Leidschendam

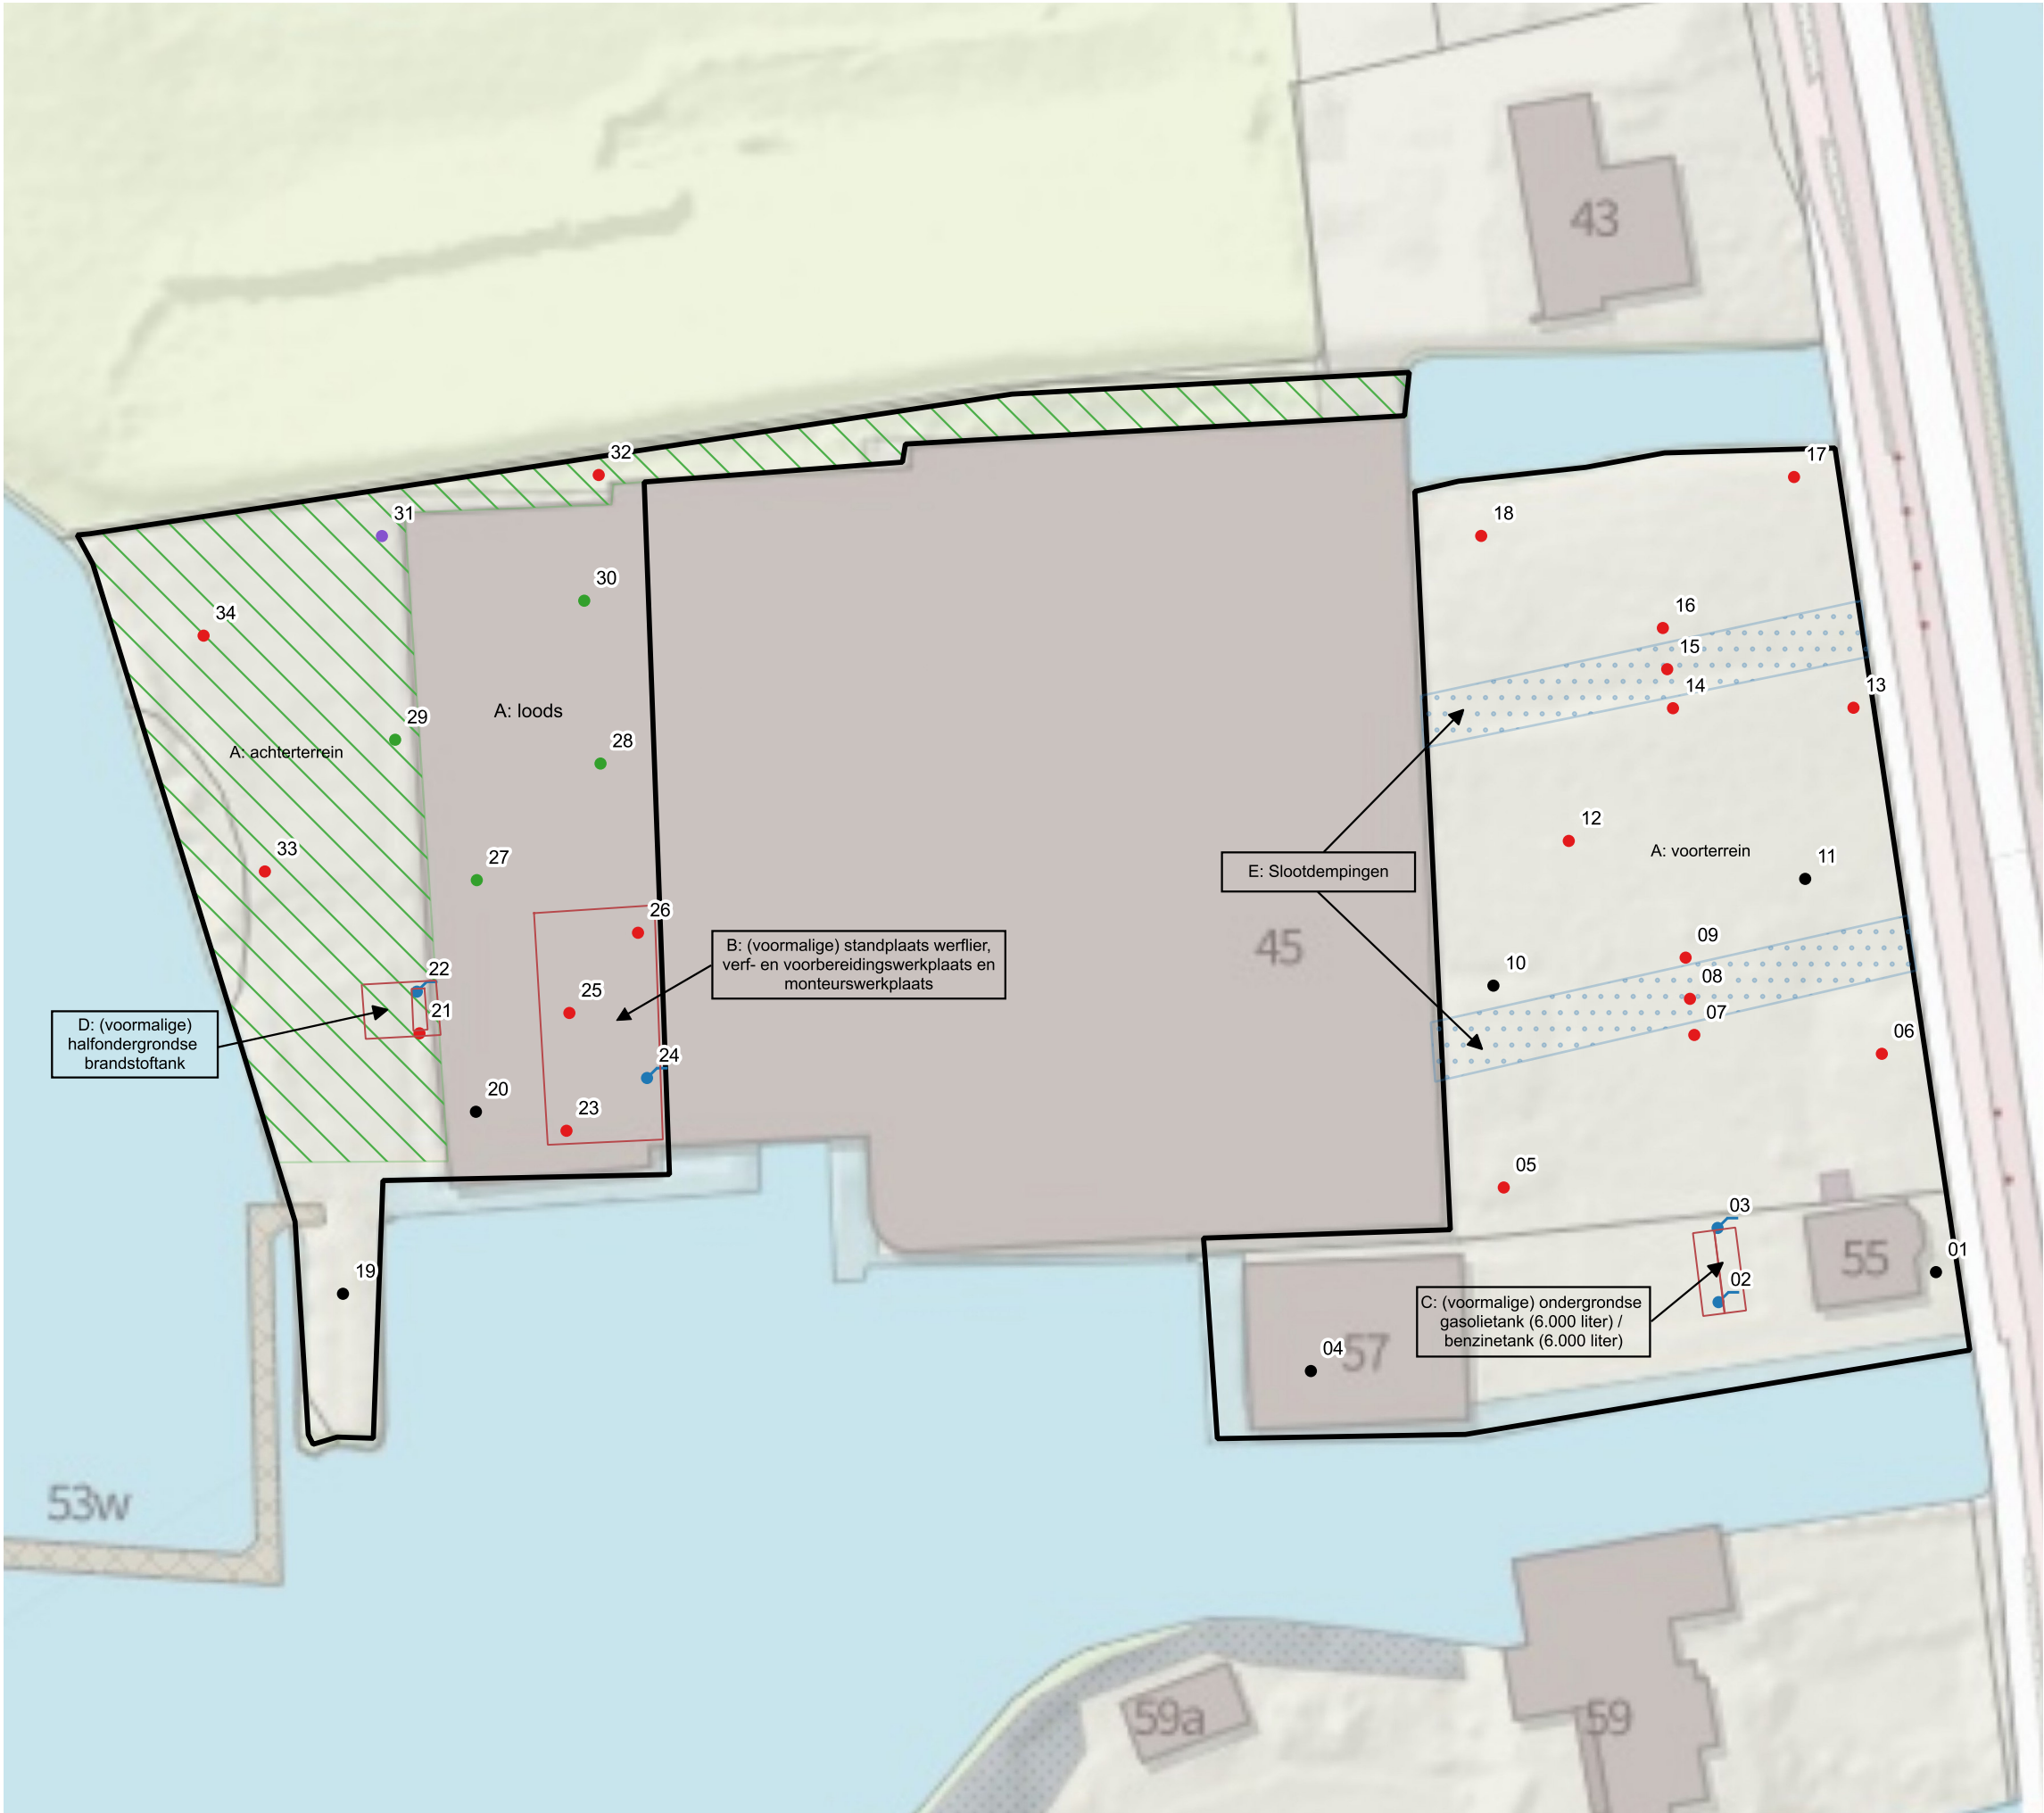
### [Bijlage 1.2](#)

Situatietekening verkennend bodemonderzoek en verhardingsonderzoek
