Versie 1, 1 april 2014

Projectnummer: 2014120

**Gemeente Kaag en Braassem**  
**Asbestinventarisatie**  
**sportzaal De Meerkant**  
**te Rijnsaterwoude**

Onderdeel: Inventarisatierapport type A  
Bouwkundige eenheid: Sportzaal

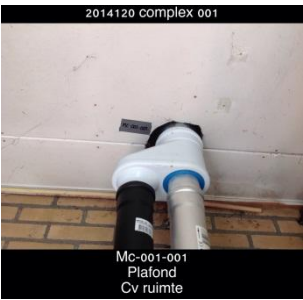
| Monsternummer | MC-001-001 | |

| Locatie | Herenweg 153 Rijnsaterwoude - cv-ruimte | |
| Omschrijving | Plafondbeplating | |
| Hoeveelheid | 8 m <sup>2</sup> | |
| Analyseresultaat | Chrysotiel 15-30% | |
| Risicoklasse | 3 | |
| Conditie | Niet beschadigd | |

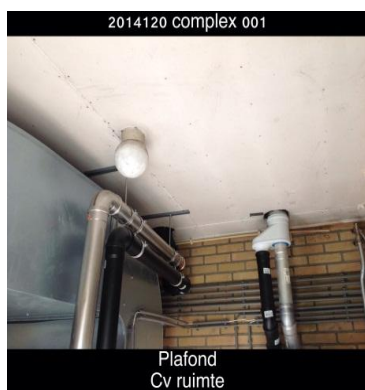
| Bevestiging | Gespijkerd | |
| Gebondenheid | Hechtgebonden | |
| Bereikbaarheid | Moeilijk bereikbaar | |

Foto 3: Asbesthoudend plafond, moeilijk te saneren.

In sportzaal De Meerkant te Rijnsaterwoude is één asbestverdacht materiaal aangetroffen en bemonsterd. De plafondbeplating in de cv-ruimte is asbesthoudend en dient in risicoklasse 3 te worden gesaneerd.

| Monster-nummer | Omschrijving | Asbest-houdend | Hoeveelheid | Bron-nummer | Risico-klasse |
|---|---|---|---|---|---|
| MC-001-001 | Herenweg 153 Rijnsaterwoude - Plafondbeplating - cv-kast | Ja | 8 m <sup>2</sup> | 1 | 3 |

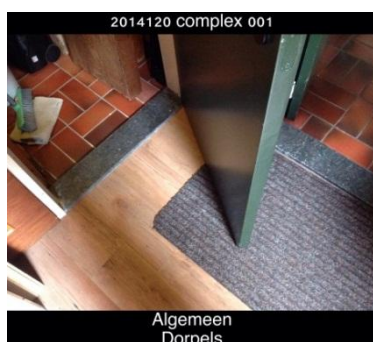
Foto 5: Vaste vloerafwerking.

Zoals aangegeven in paragraaf 3.4 van dit rapport zijn enkele asbestverdachte locaties niet onderzocht. Wij bevelen een aanvullende asbestinventarisatie type A aan onder keukenblokken en onder vaste vloerbedekking zoals laminaat, nagelvast tapijt en houten vloeren indien hieraan werkzaamheden plaatsvinden.
