## Verkennd bodemonderzoek

Conform NEN 5740

Locatie: A. de Graafaan 1  
(Van Egmondlocatie) te Woubrugge  
Projectnummer: 17-582  
Datum: 5-4-2018

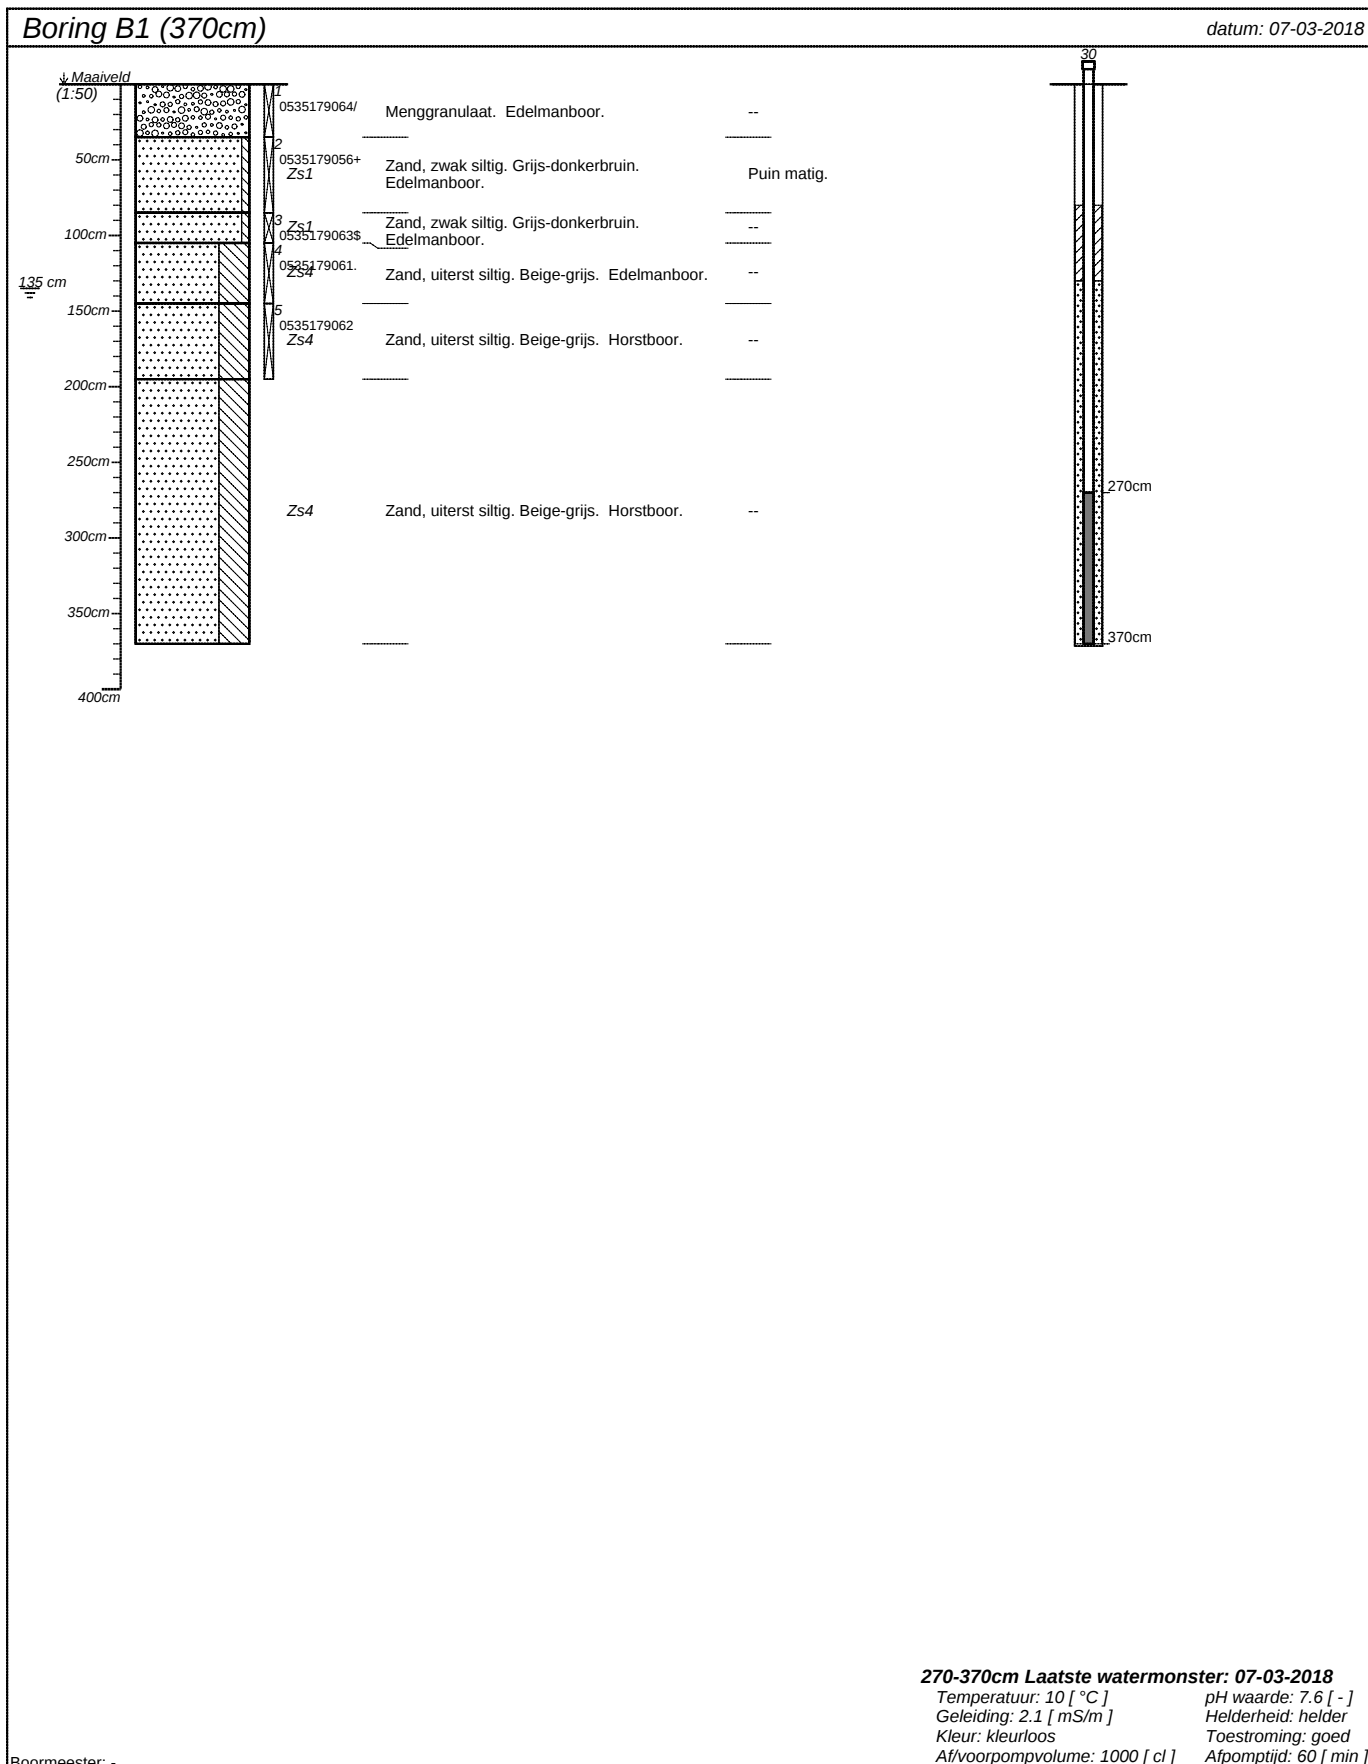
| projectnummer<br><b>17-582</b> | blad<br><b>1/7</b> | locatieadres | |

De grond is globaal opgebouwd uit matig fijn, zwak siltig zand. De boorstaten van de boringen zijn opgenomen in bijlage 5. Tijdens het uitvoeren van het veldwerk zijn de volgende bijzonderheden waargenomen:
