**Bomen-effect-analyse (BEA)**  
**t.b.v. voorgenomen bouw**  
**terrein achter de Remonstrantse kerk te Oude Wetering**

# ***Boom Effect Analyse***

## **Ten behoeve van Bouwplan Remonstrantse kerk te Oude Wetering**

Datum rapport : 4 juli 2025  
Onderzoek : Maarten H. van Atten  
Rapportage : Maarten H. van Atten  
Opname-datum BEA : 20 juni en 27 juni 2025  
Status : Definitief  
Versie : 1.0

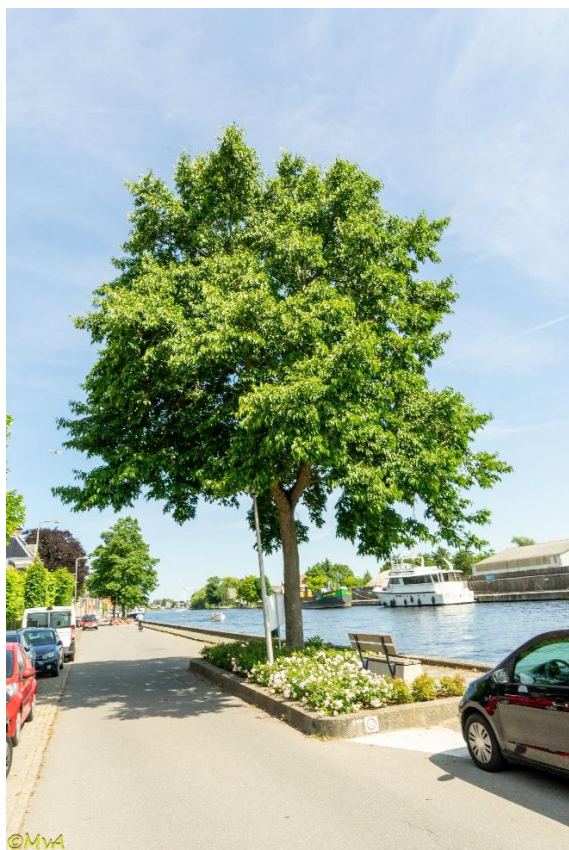
| 1 | <i>Alnus x speathii</i> 'Speath' | Grootbladige els |

Boom 1 staat buiten het terrein, op gemeentegrond.

De boom is geplant in een plantvak met een hoge betonnen rand. Deze boom moest worden meegenomen in deze inventarisatie, omdat de uit- resp. inrit voor toekomstige bewoners uitsluitend aangelegd kan worden tussen Kerkweg 40 en de monumentale Platanen binnen de grenzen van het terrein. Ook de draaicirkel voor bouwverkeer en naderhand bijv. voor vuilnis- en verhuishagen zal hier ruim genoeg moeten worden bemeten.

Boom 1, 2 en 3 blijven staan. De geplande in-uitrit die is gepland naast boom 2, kan onder strikte voorwaarden worden gerealiseerd. Deze drie bomen – mits goed beschermd **tijdens** de werkzaamheden - hebben na de werkzaamheden een goede toekomstverwachting.

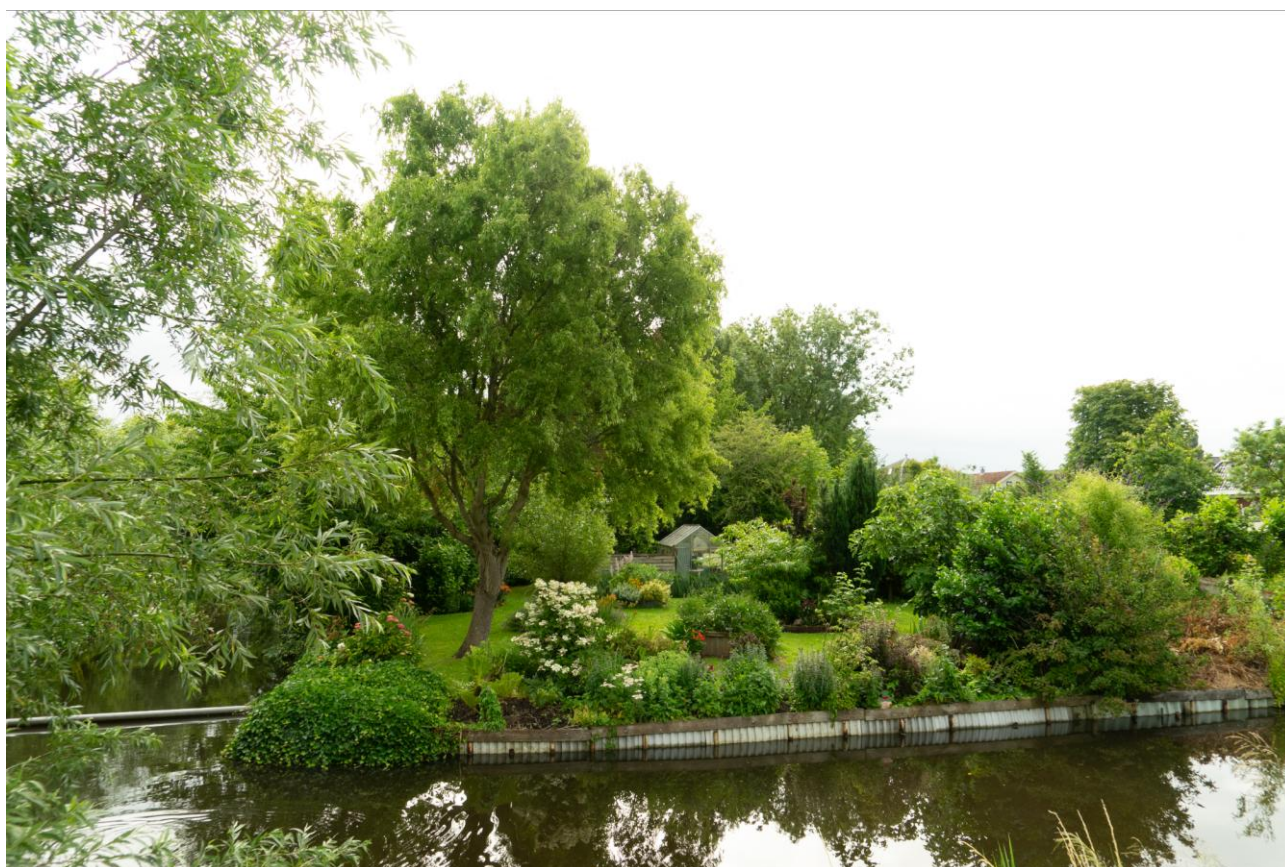
Afbelding 32: Vanaf Alkemandelaan met o.a. boom 18

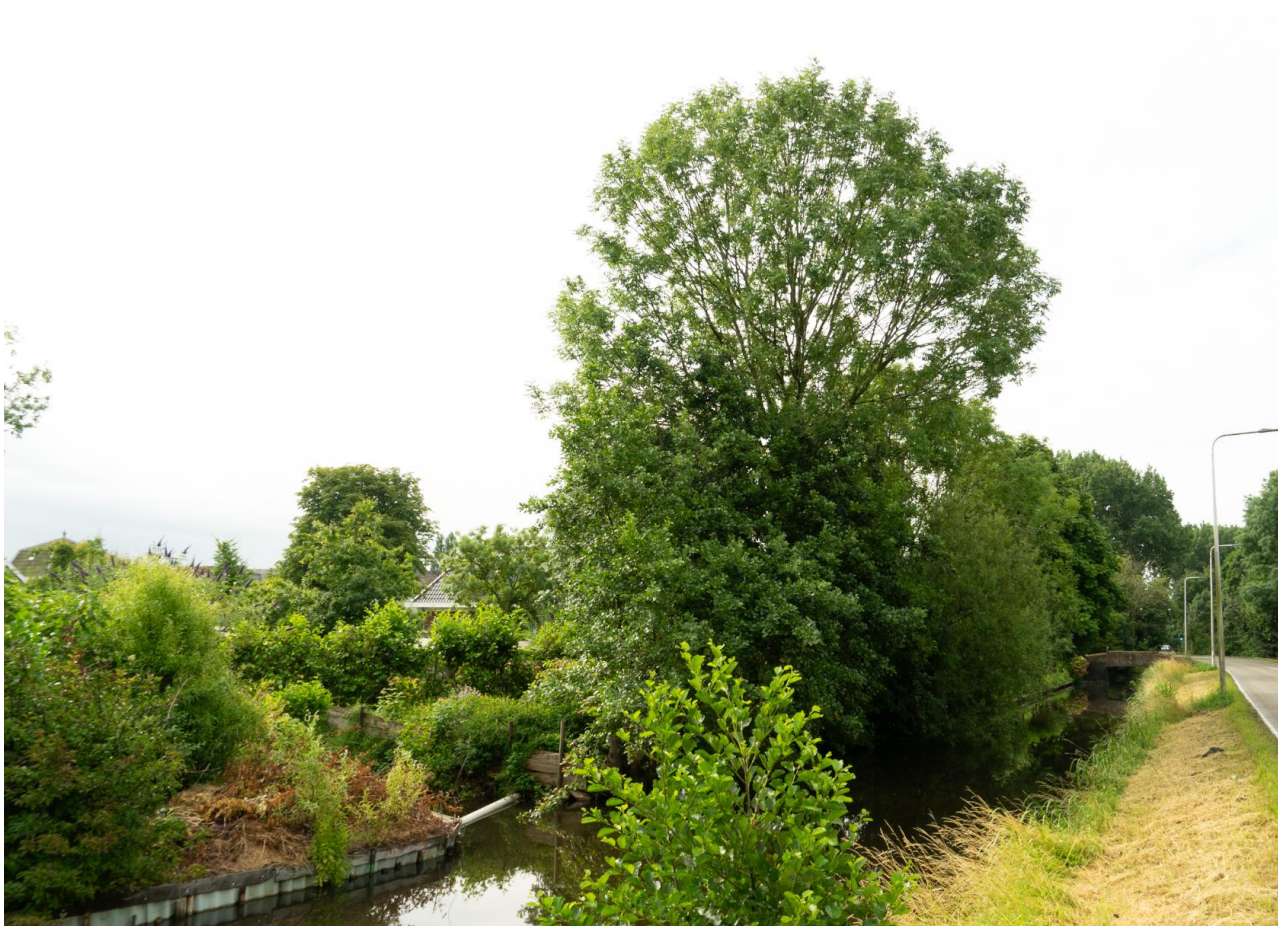
| 28 | Fraxinus excelsior | Es | 40 | 12 | 12 | redelijk | >15 jaar | | | |

Afbeelding 33: Vanaf Alkemadelaan met o.a.. boom 28

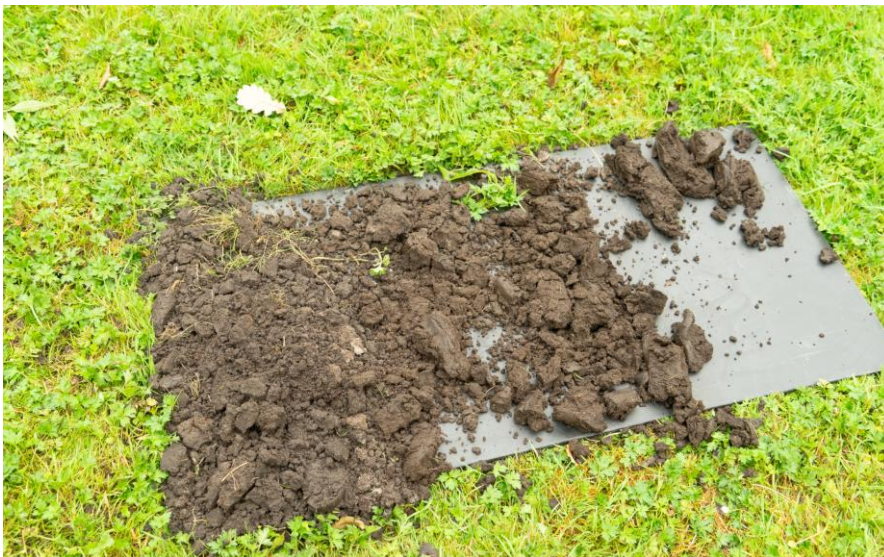
Afbeelding 34: Bodemopbouw: (van links naar rechts)

- Maaiveld tot -50 cm: Veengrond, hier en daar iets zanderig en enkele sporen klei. Goed doorwortelbaar.
- -50cm tot -70 cm: gereduceerde zone, zuurstofarm veen. Niet doorwortelbaar.
- -70cm: grondwaterpeil
- Vanaf -70 cm: onverteerd veen

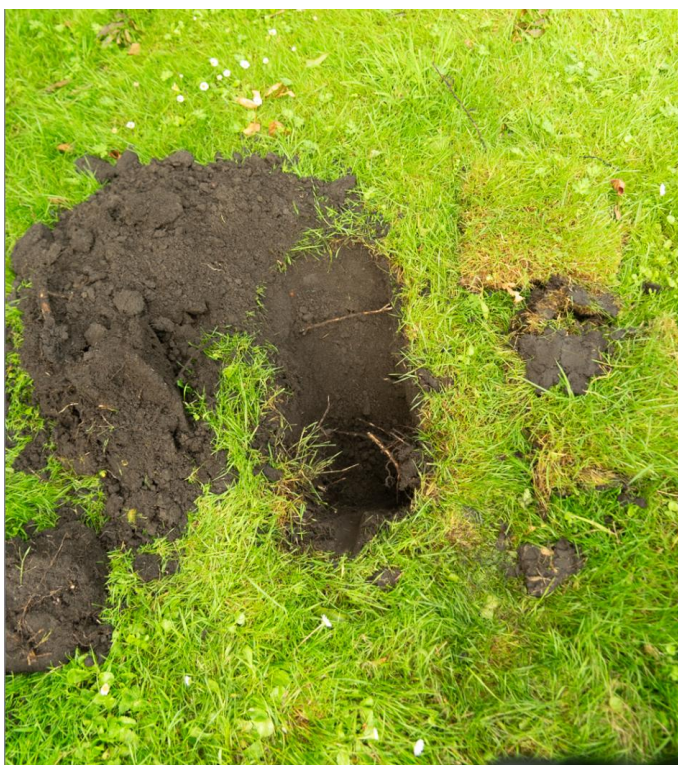
Afbeelding 336: zuidelijk perceel. Er iets zanderigere veengrond met een goede structuur.  
Diospyros decandra B.V.
