**PROJECT 33873**

**NADER ONDERZOEK ASBEST  
WATERLOOSPOLDER 2 TE OUD ADE**

| <i>Titel</i> | Nader onderzoek asbest<br>Waterloospolder 2 te Oud Ade |
| <i>Datum rapport</i> | 13 september 2021 |

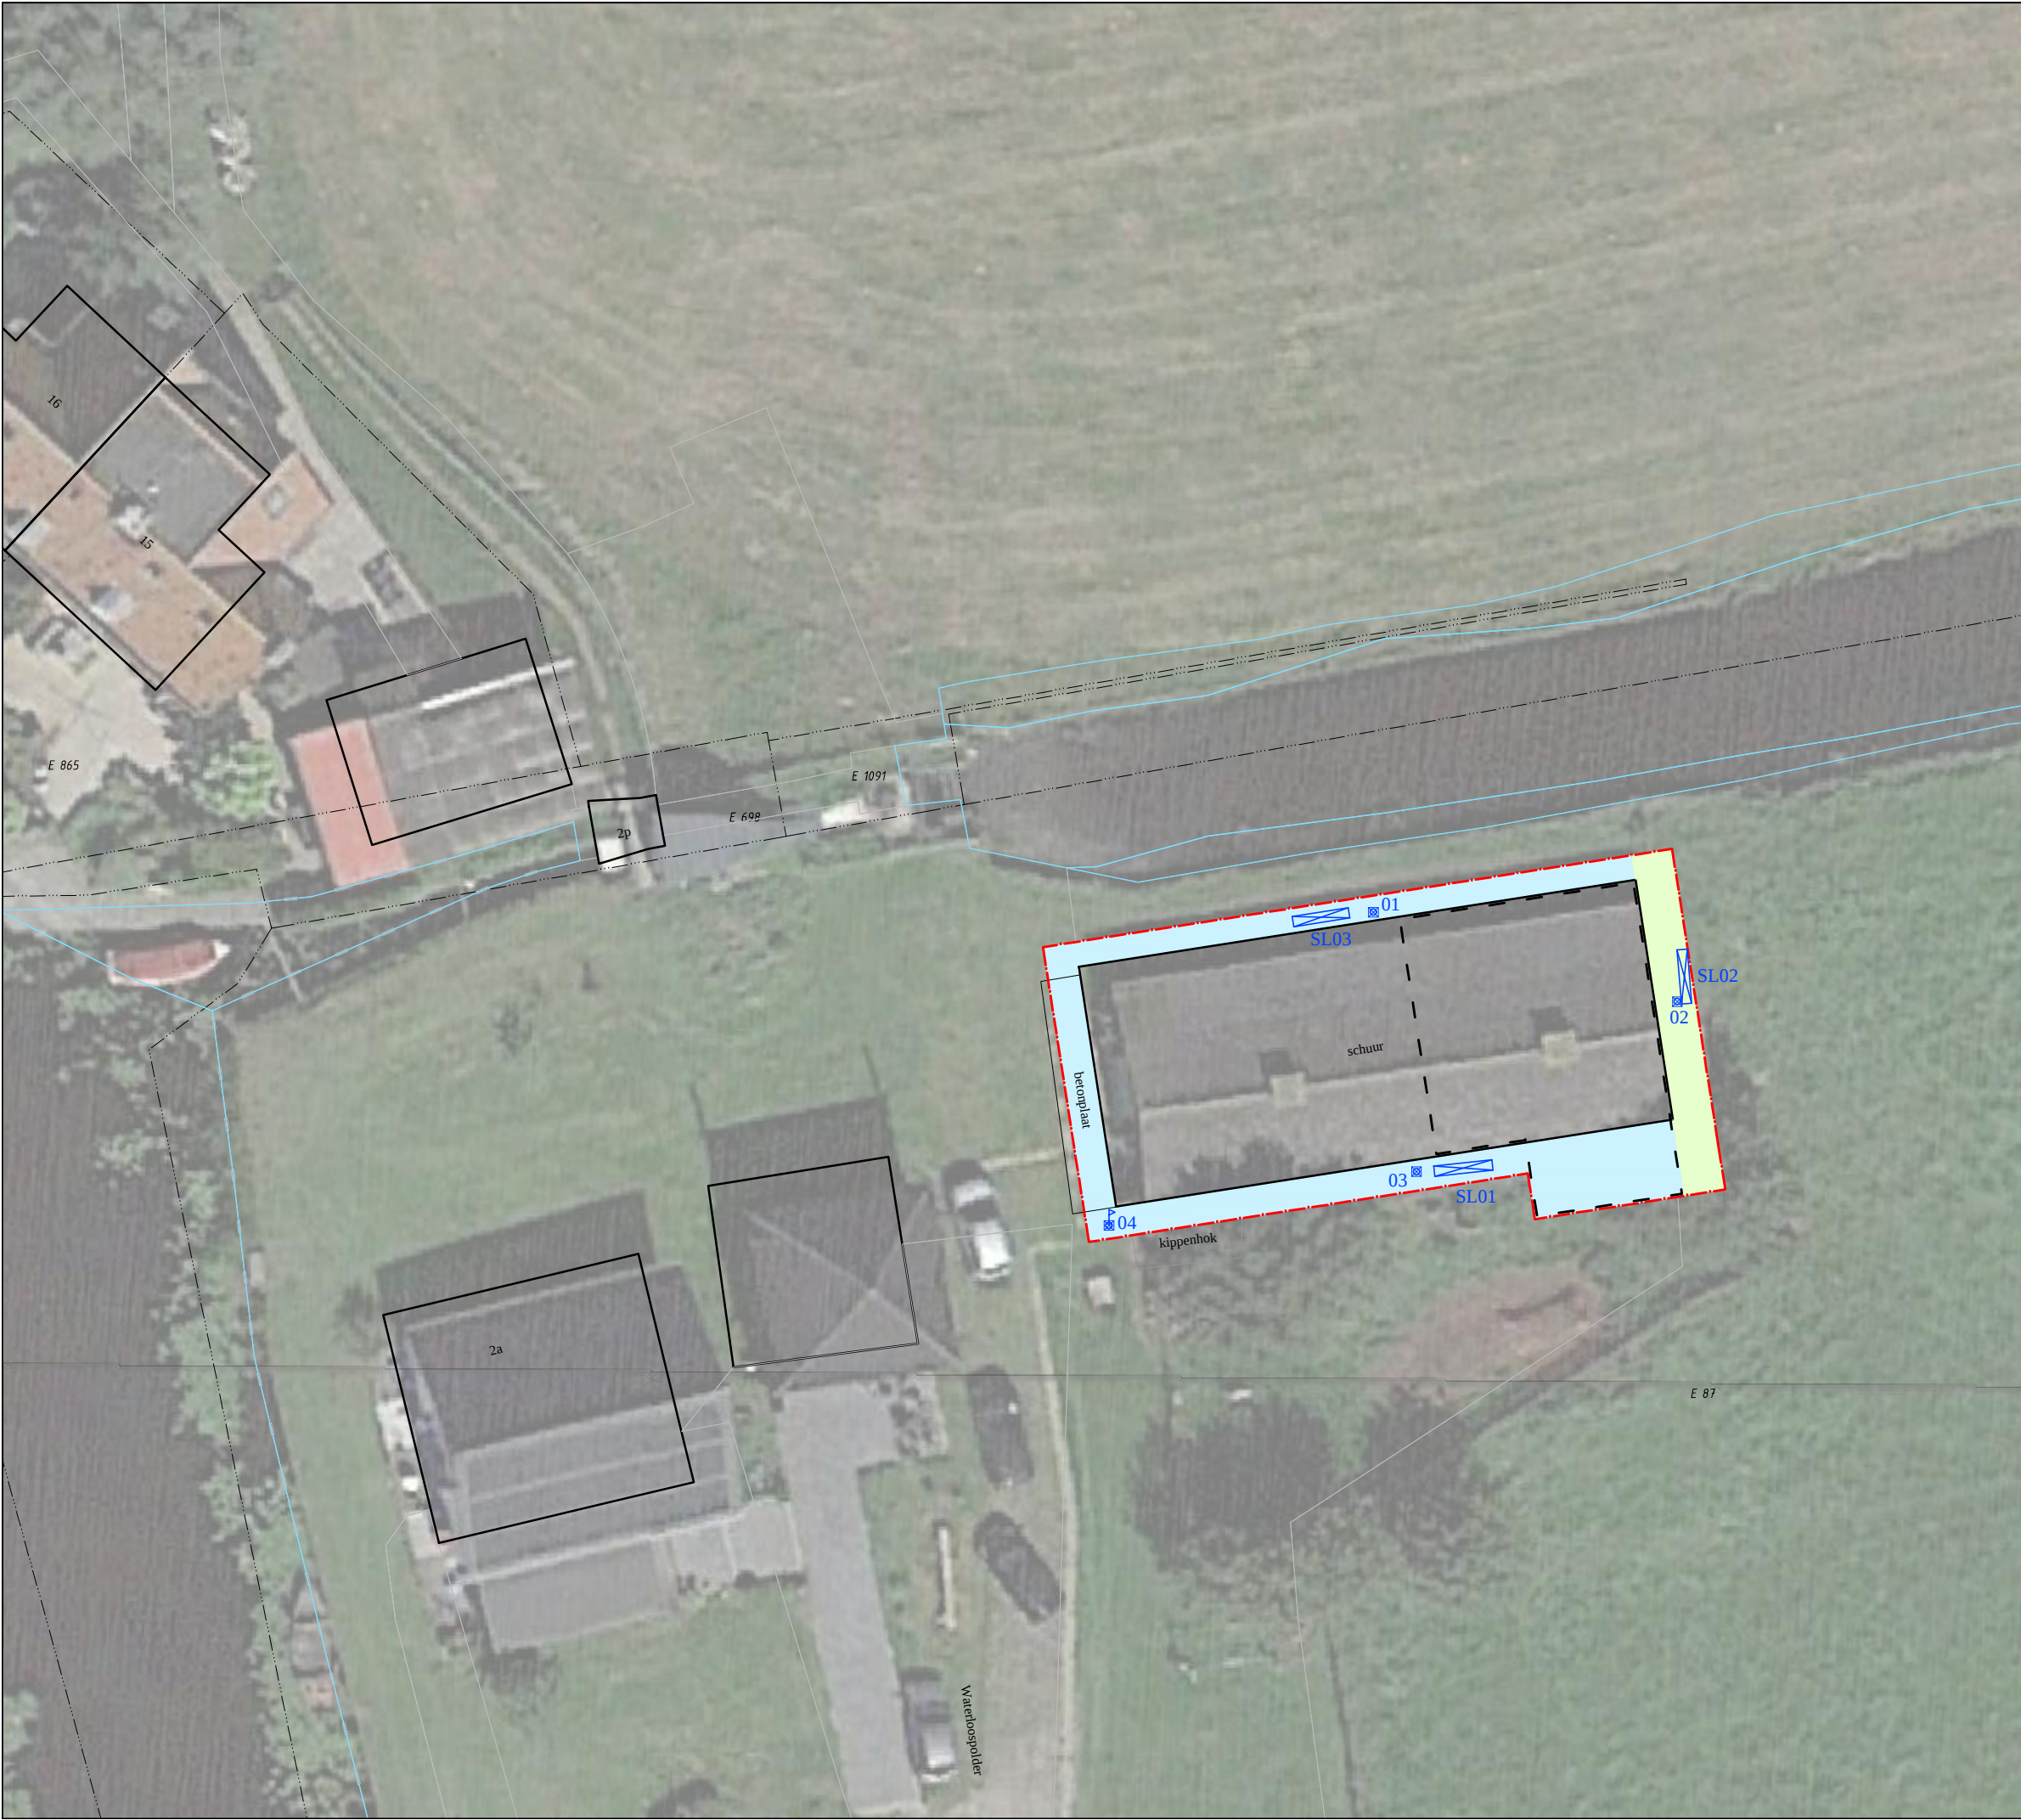
# BOORPUNTENKAART

mv. De sleuven hebben een breedte van 0,35 meter en een lengte van 2 meter. In bijlage I is de ligging van de proefsleuven weergegeven.

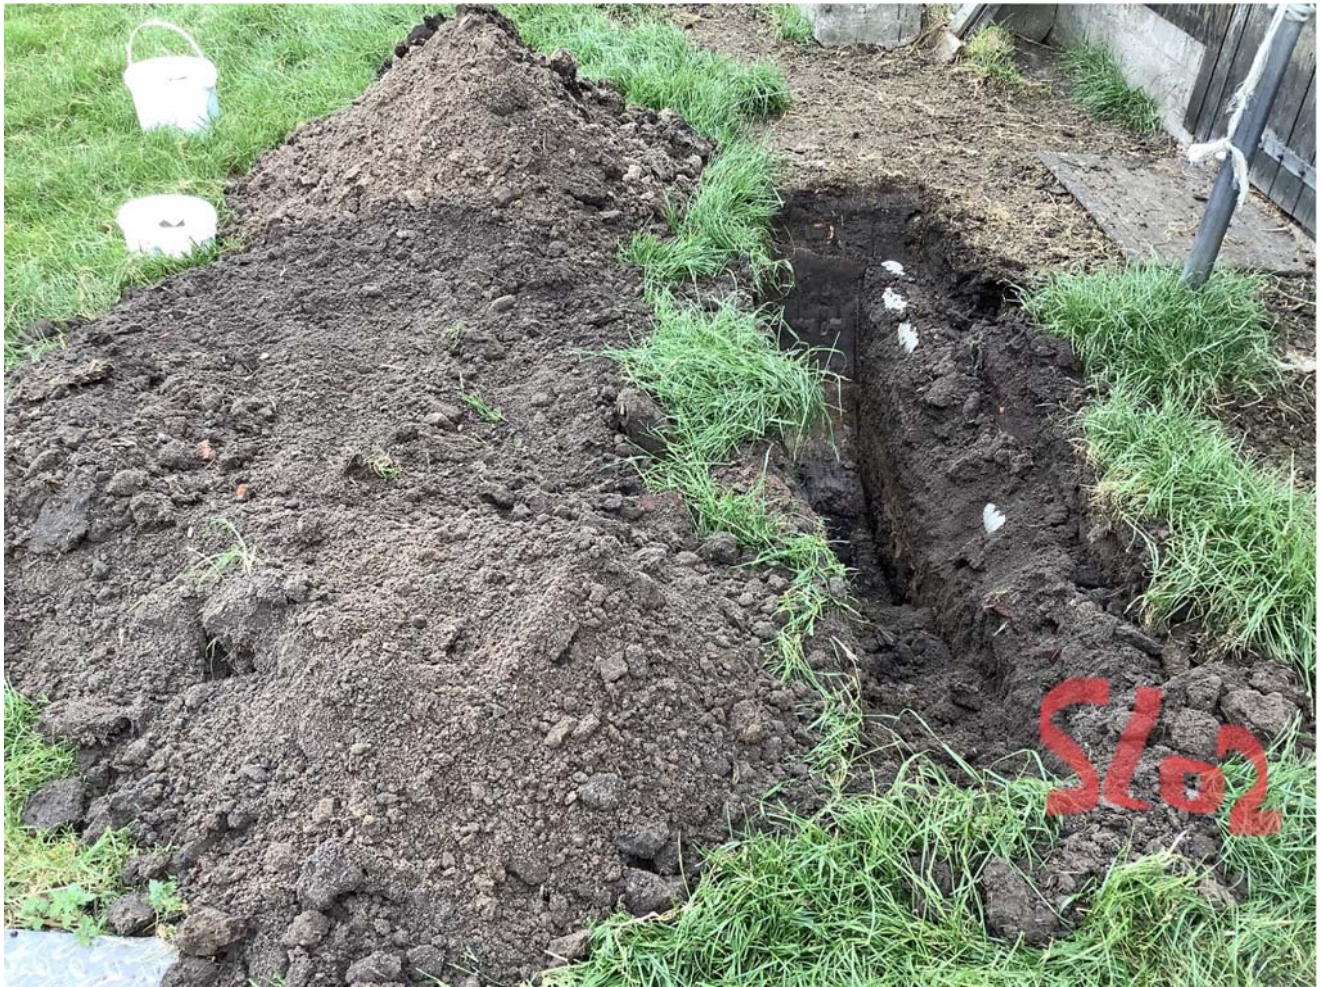
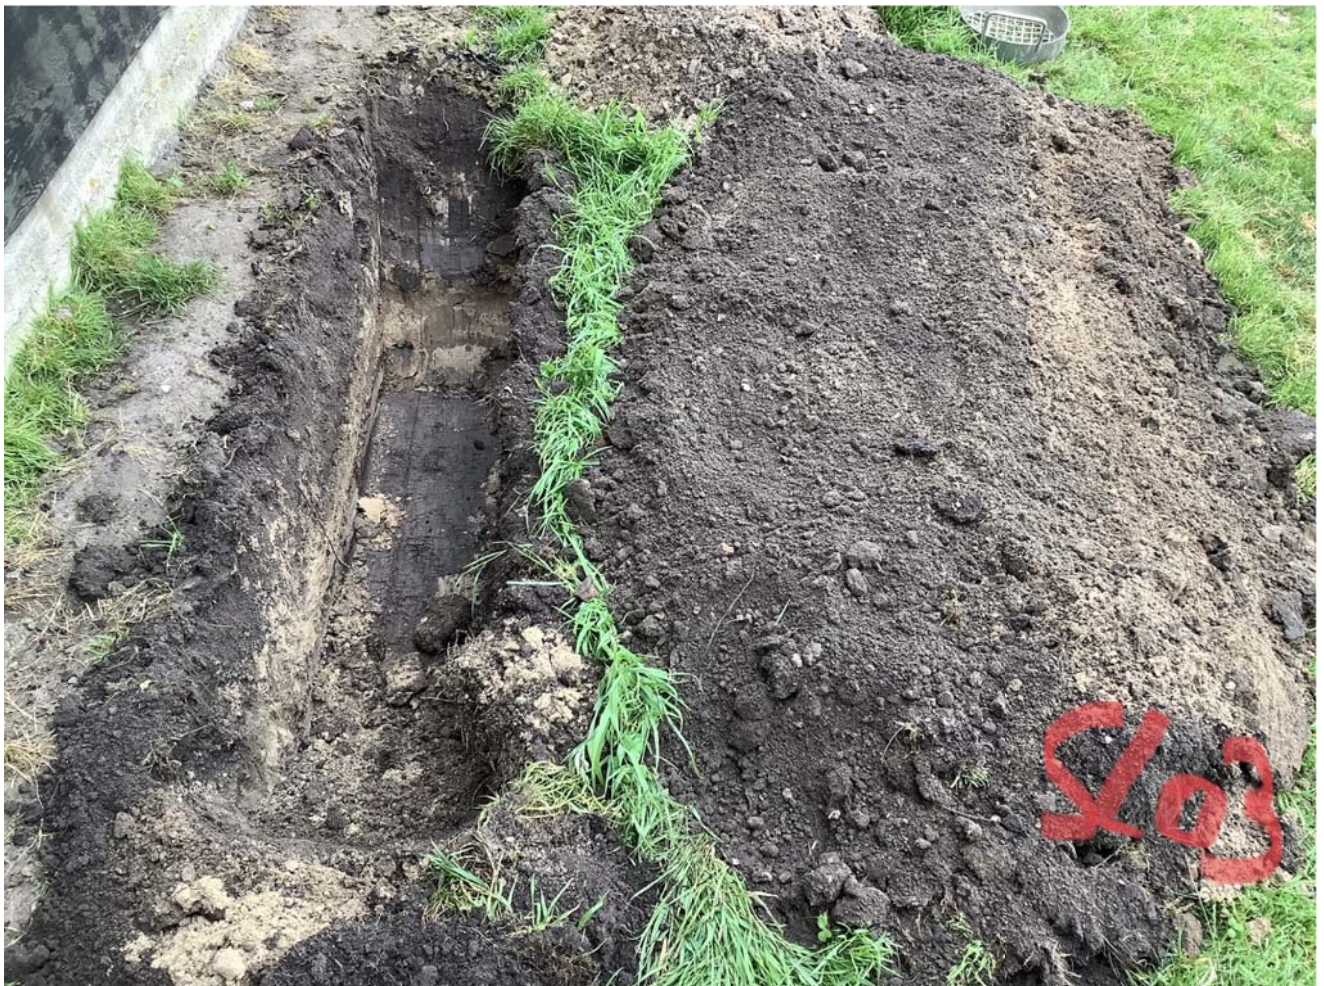
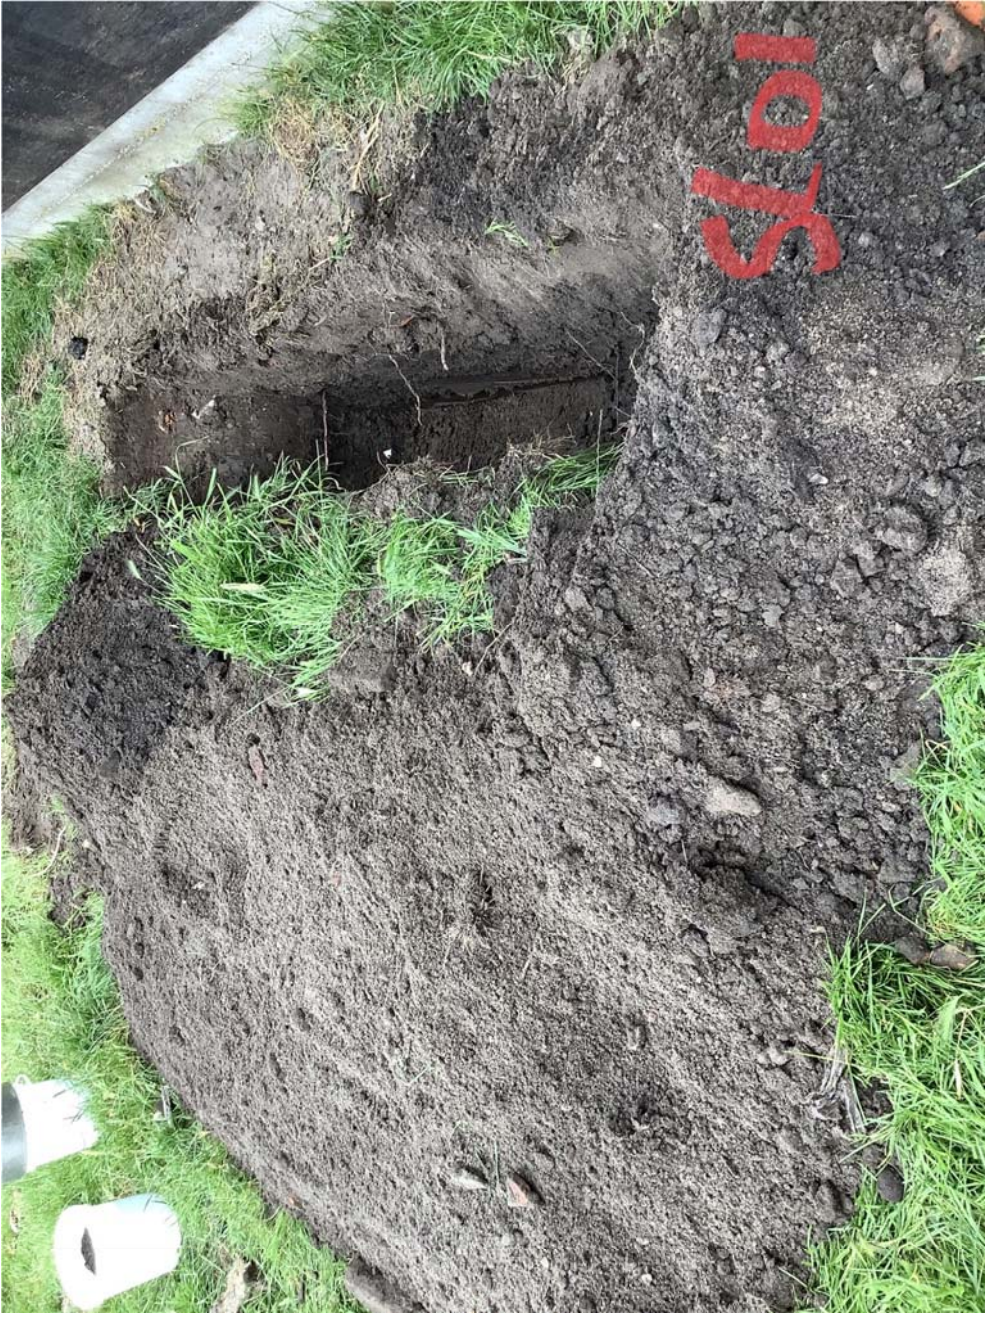
De boorbeschrijvingen en foto's van de sleuven zijn weergegeven in bijlage II.

In de bovengrond (tot 0,3 m-mv) is over het algemeen een zwakke bijmenging van metselpuin, baksteen, beton en aardewerk waargenomen. Plaatselijk is de bijmenging sterk (SL02).

In proefsleuf SL02 is in de bovengrond asbestverdacht materiaal aangetroffen, in de puinhoudende bodemlaag van 0,0 tot 0,3 m-mv.
